## Raport z oględzin pojazdu

| Numer raportu | 396614/5/25-9570 | Data raportu | 15-05-2025 |

| Marka, model | FORD Mondeo Hatchback 14-19 |

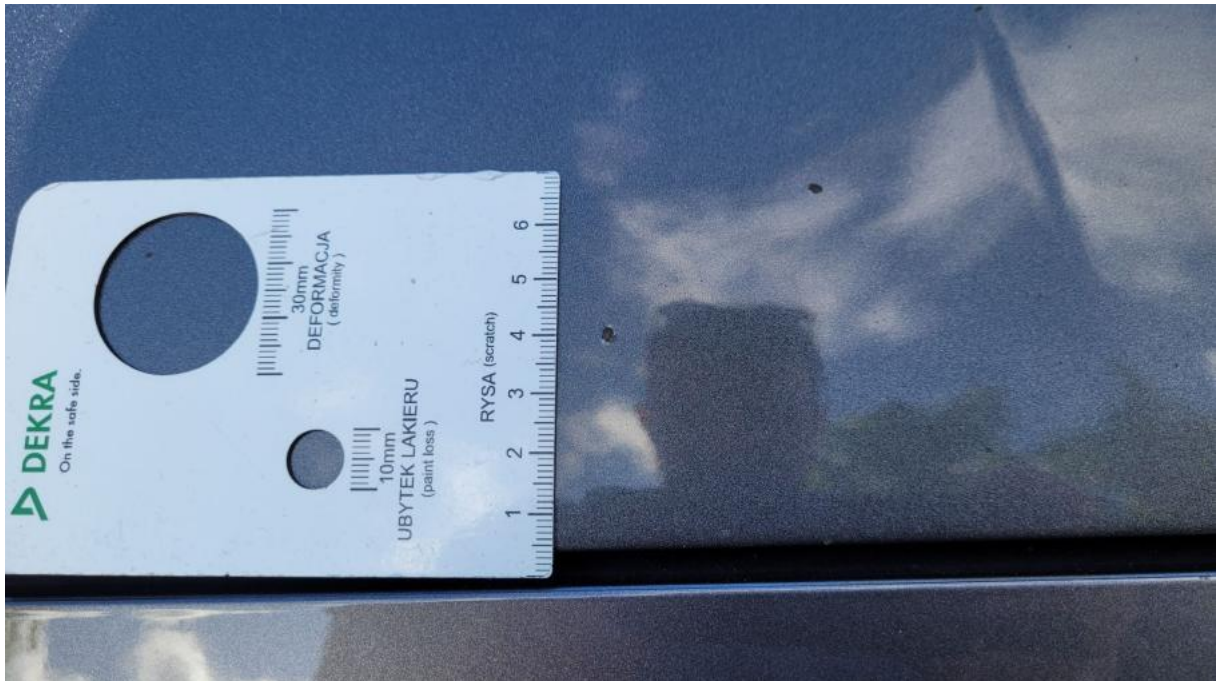
**Fot. 33**

| Poz. | Nazwa pozycji | Opis uszkodzeń | Kwalifik. | Naprawa [rbg] |
|---|---|---|---|---|
| 1 | Pokrywa przednia | wgniecenie/odkształcenie, rysa/odprysk, ślady korozji | NA | 1 |

Pokrywa komory silnika - Rysa/odprysk 1

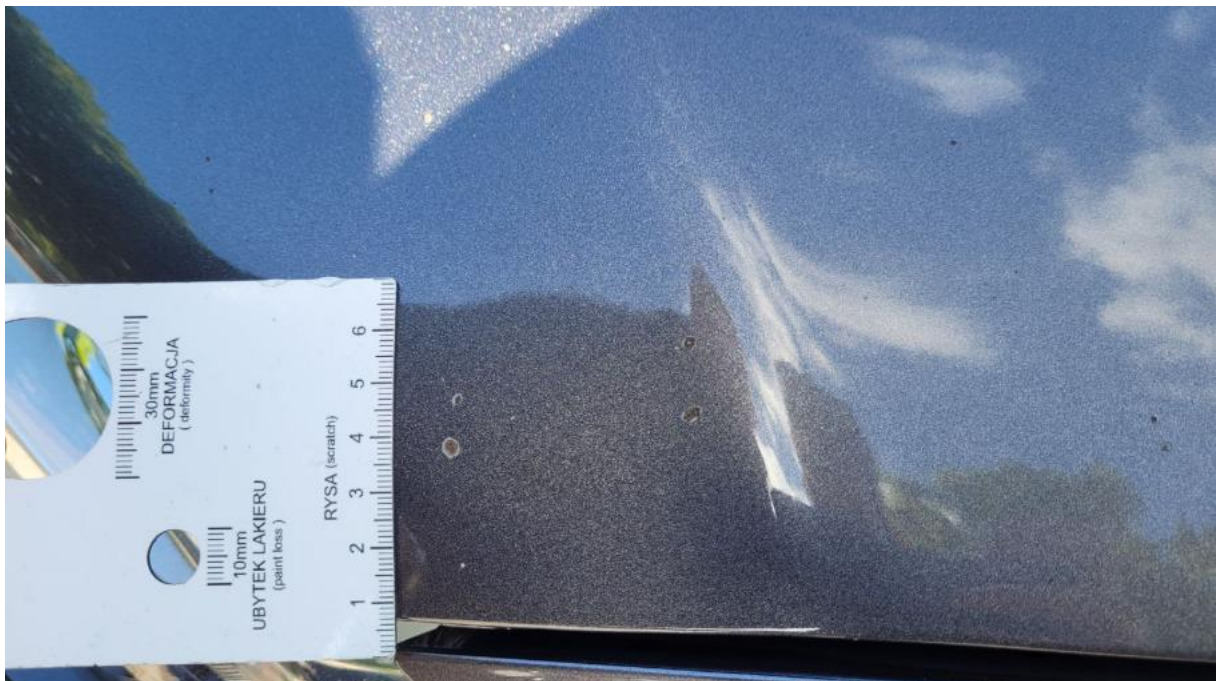
**Fot. 34**

Pokrywa komory silnika - Rysa/odprysk 2

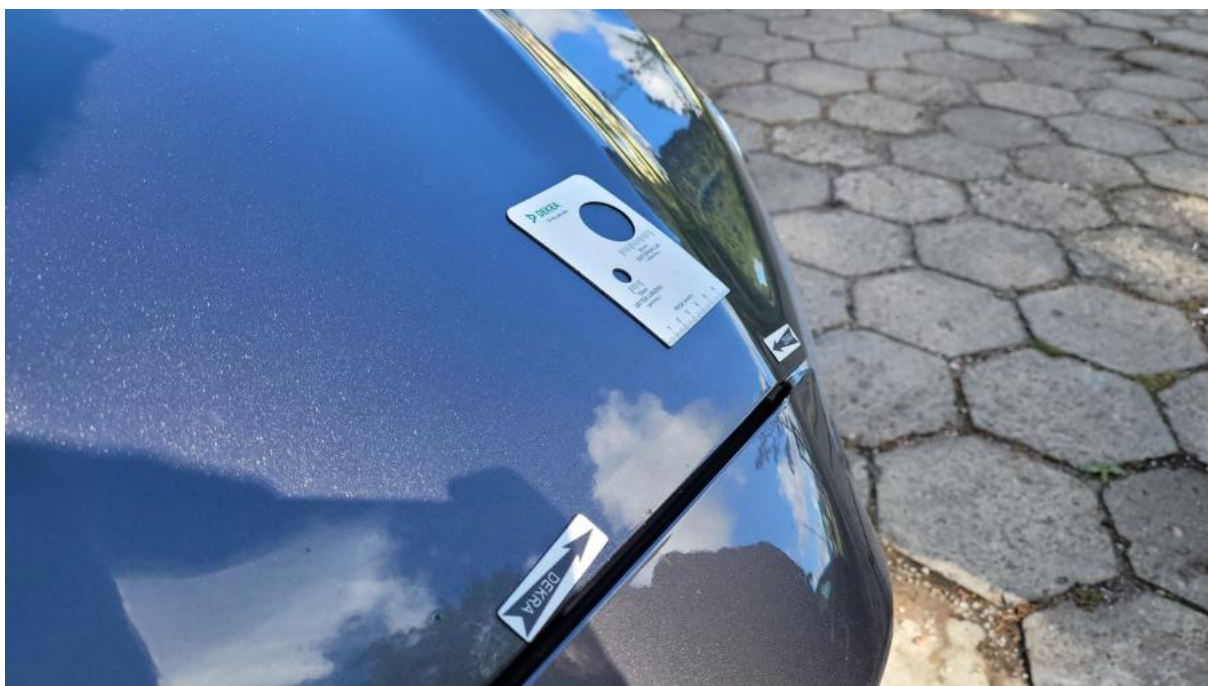
**Fot. 35**

Pokrywa komory silnika - Wgniecenie/odkształcenie 1

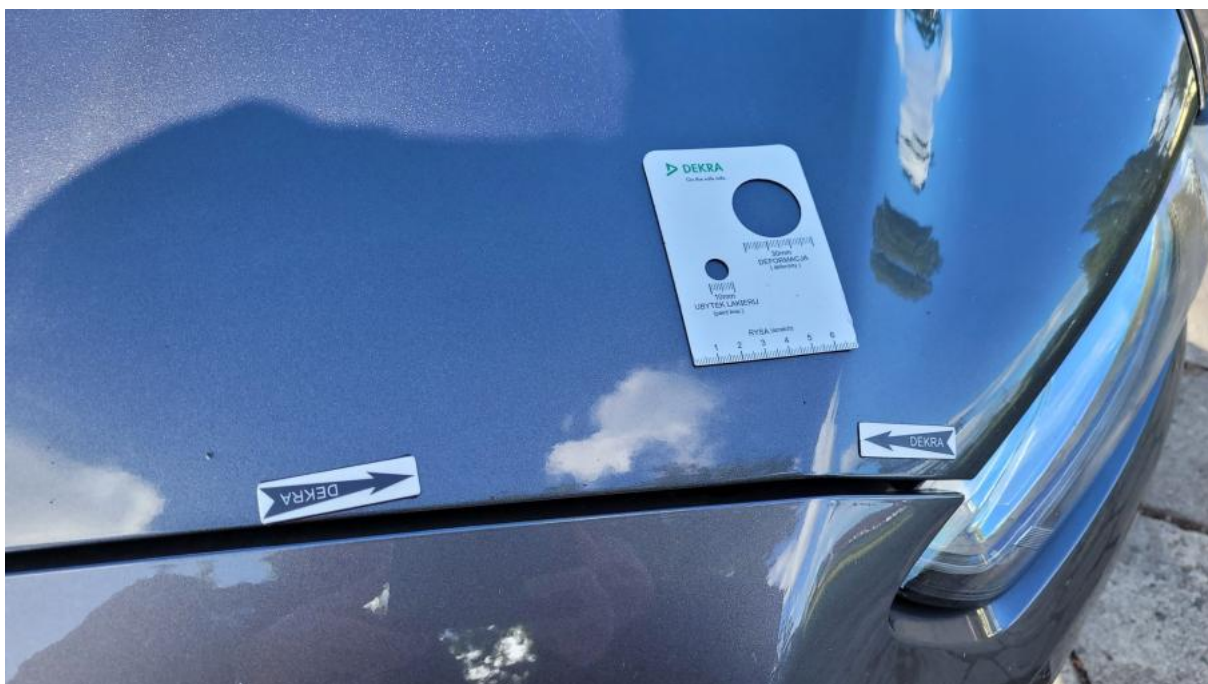
**Fot. 36**

Pokrywa komory silnika - Wgniecenie/odkształcenie 2

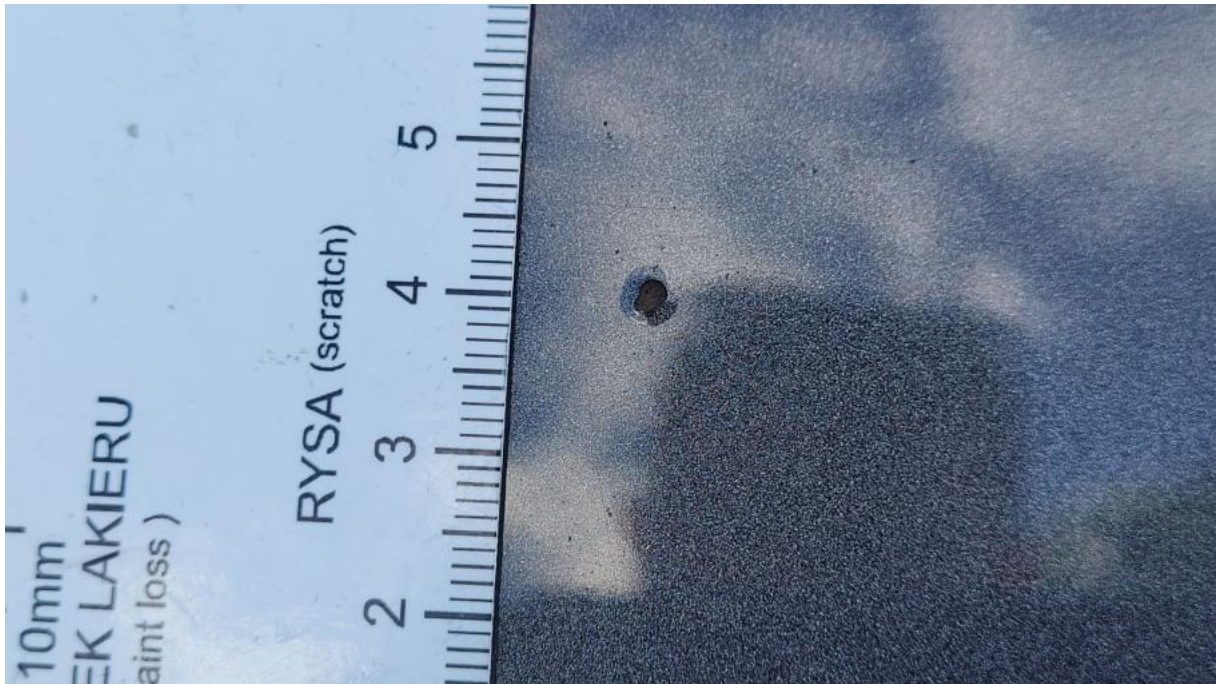
**Fot. 37**

Pokrywa komory silnika - Inne 1

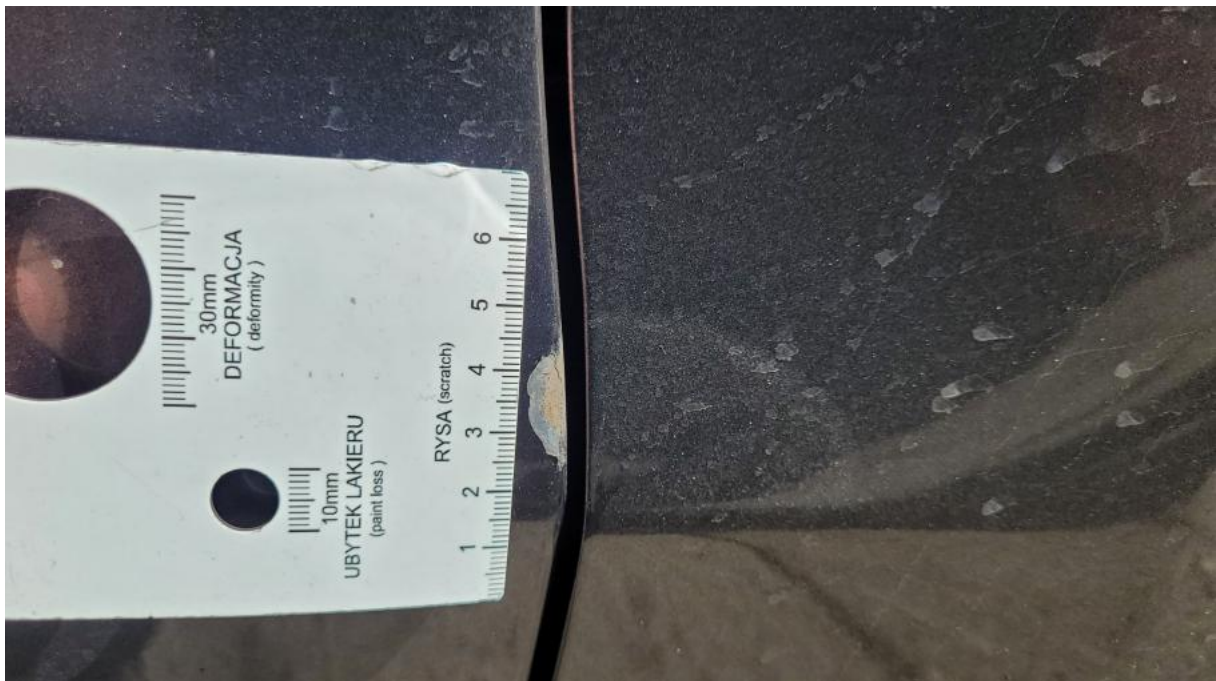
**Fot. 38**

| Poz. | Nazwa pozycji | Opis uszkodzeń | Kwalifik. | Naprawa [rbg] |
|---|---|---|---|---|
| 4 | Poszycie drzwi przednich R | rysa/odprysk, ślady korozji | NA | 1 |

Drzwi przednie P - Rysa/odprysk 1

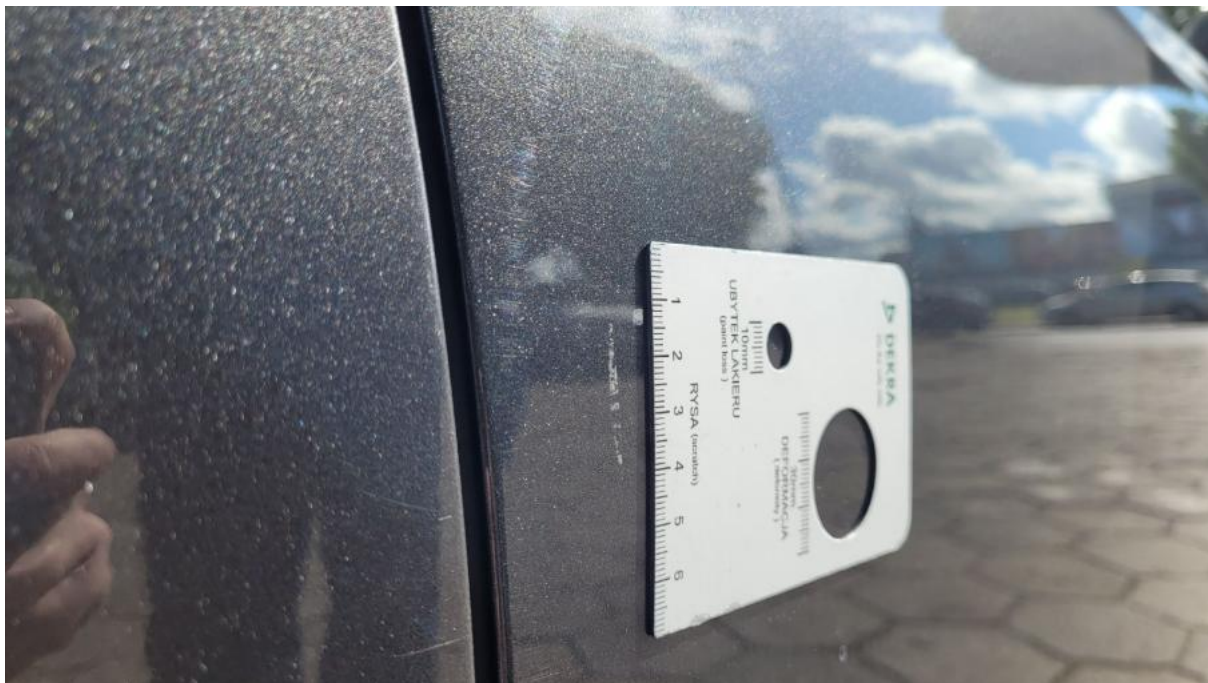
**Fot. 39**

Drzwi przednie P - Rysa/odprysk 2

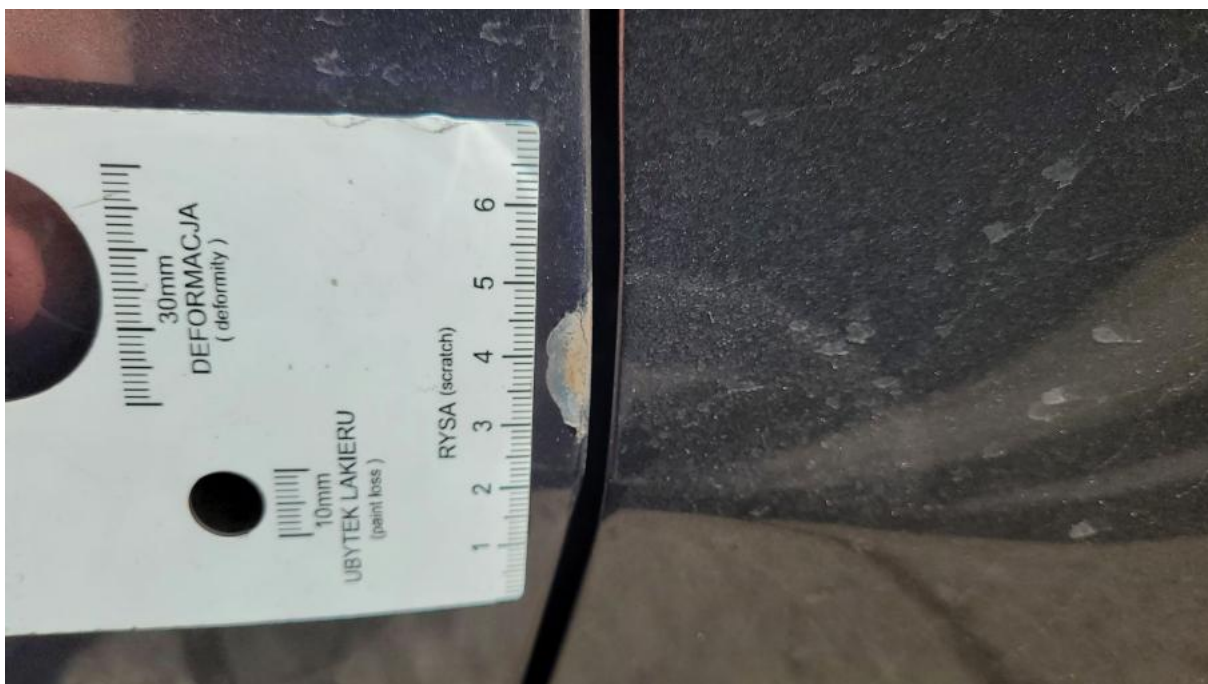
**Fot. 40**

Drzwi przednie P - Inne 1

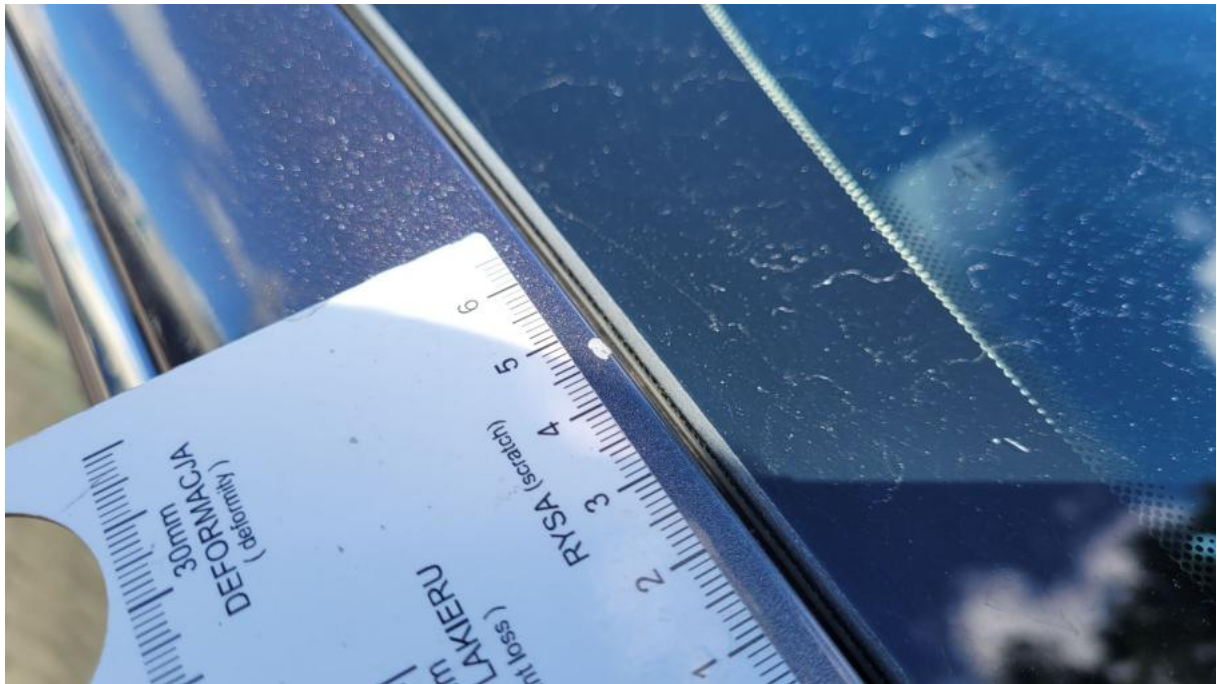
**Fot. 41**

| Poz. | Nazwa pozycji | Opis uszkodzeń | Kwalifik. | Naprawa [rbg] |
|---|---|---|---|---|
| 7 | Rama drzwi.przód R | rysa/odprysk | | |

Słupek przedni P - Rysa/odprysk 1

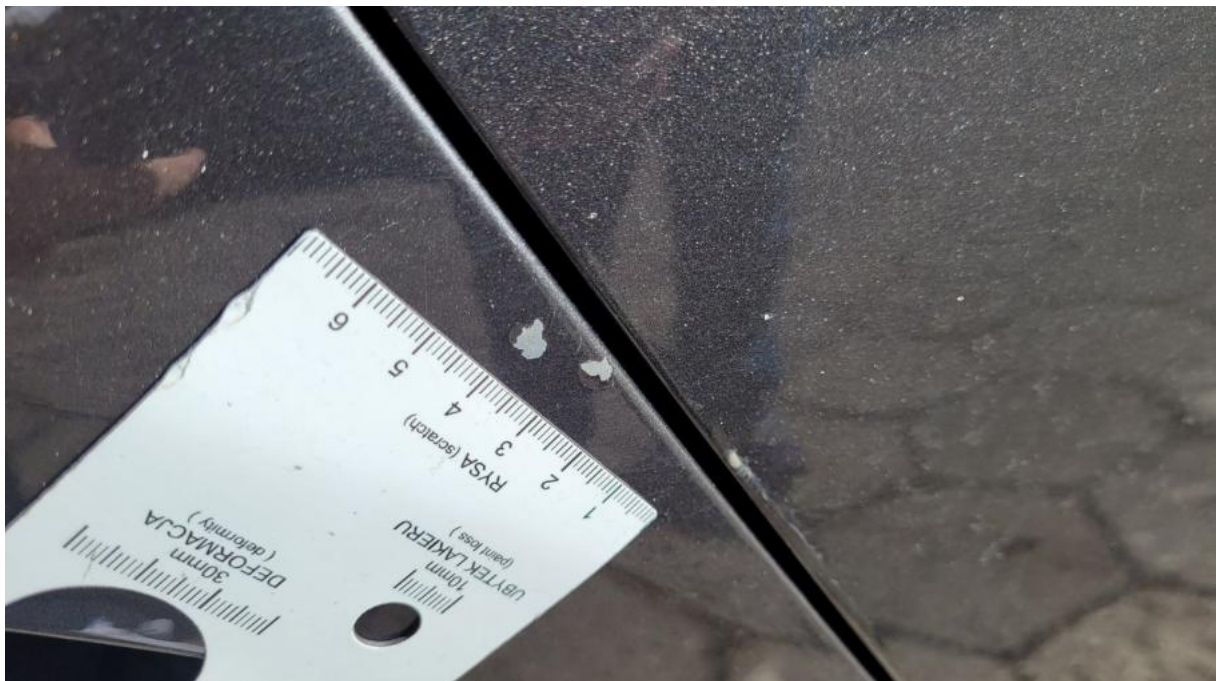
**Fot. 42**

Ścianka tylna P / Ścianka boczna P - Rysa/odprysk 1

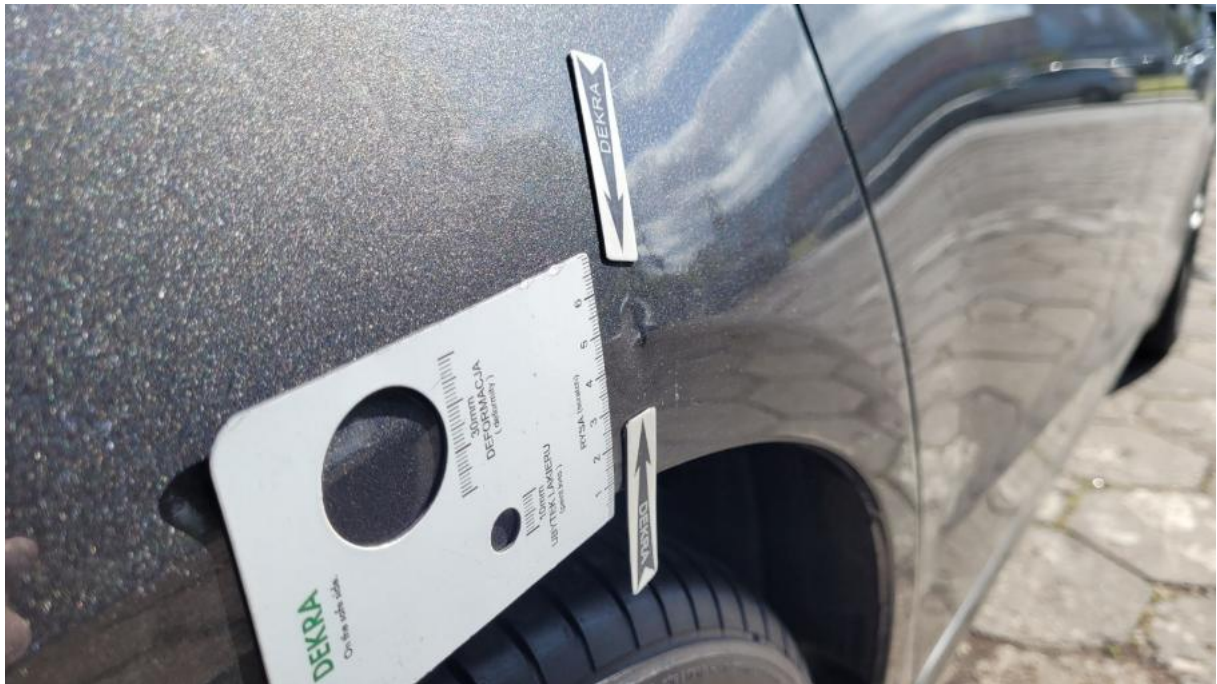
**Fot. 43**

| Poz. | Nazwa pozycji | Opis uszkodzeń | Kwalifik. | Naprawa [rbg] |
|---|---|---|---|---|
| 6 | Błotnik tylny , część górna R | wgniecenie/odkształcenie, rysa/odprysk | NA | 1.5 |

Błotnik tylny P / Ściana boczna P - Wgniecenie/odkształcenie 1

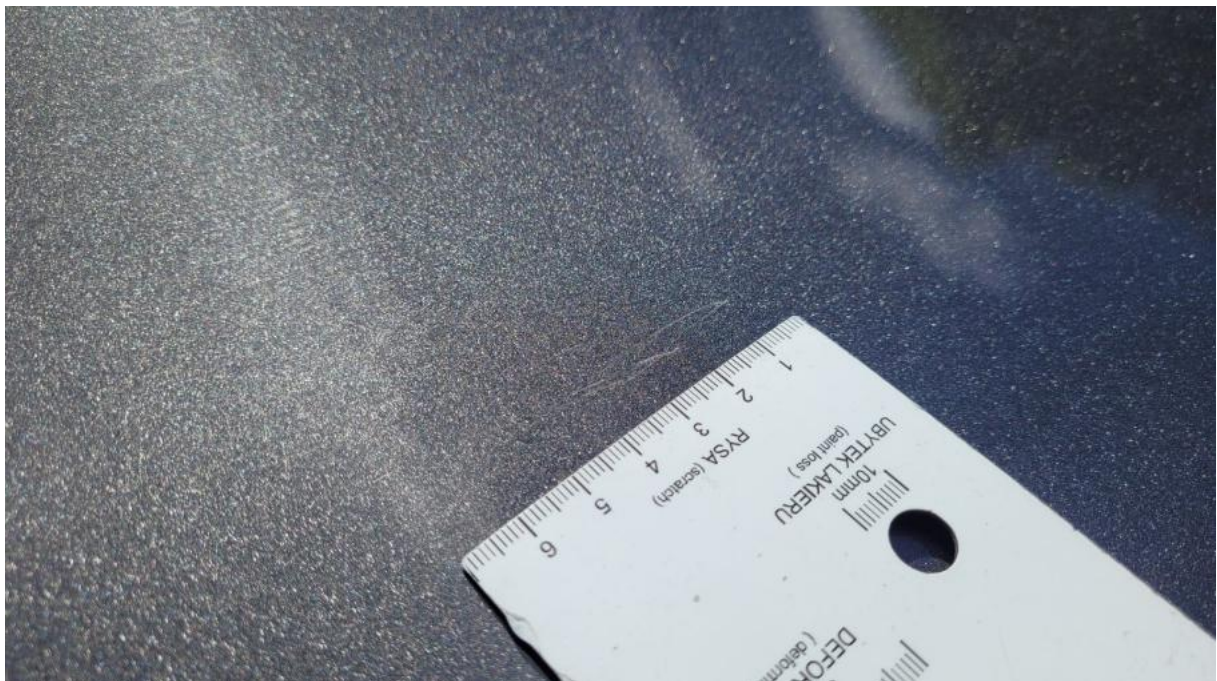
**Fot. 44**

| Poz. | Nazwa pozycji | Opis uszkodzeń | Kwalifik. | Naprawa [rbg] |
|---|---|---|---|---|
| 9 | Pokrywa tylna | rysa/odprysk | | |

Pokrywy bagażnika - Rysa/odprysk 1

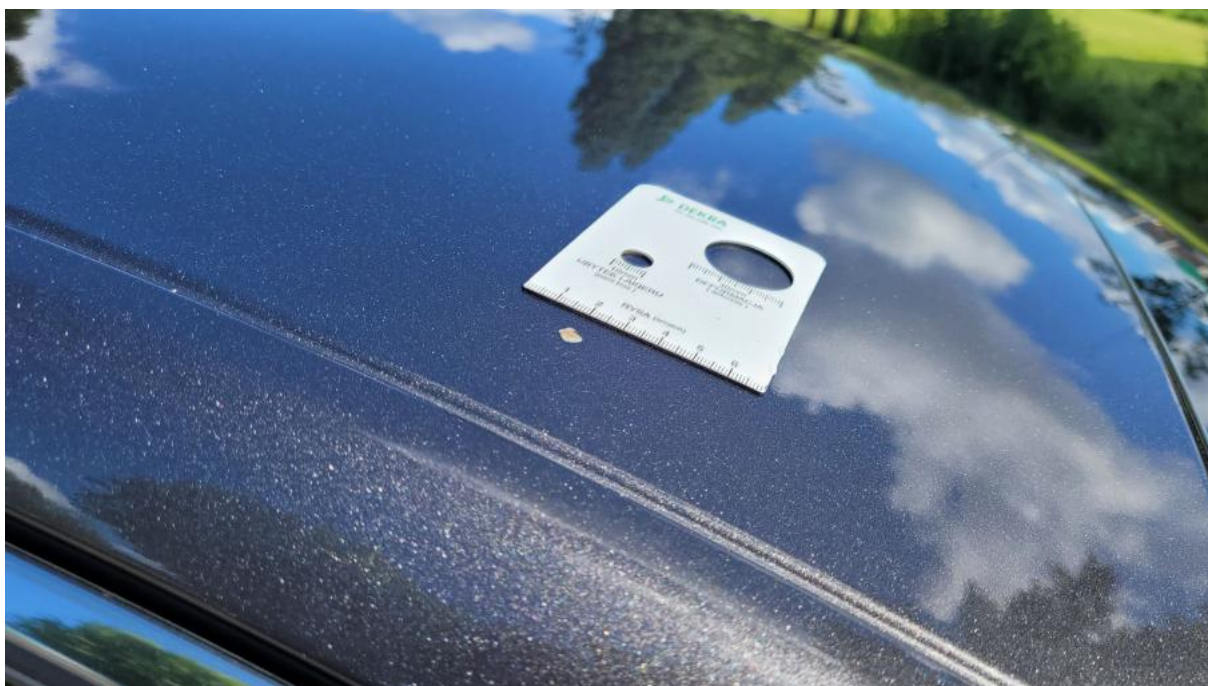
**Fot. 45**

| Poz. | Nazwa pozycji | Opis uszkodzeń | Kwalifik. | Naprawa [rbg] |
|---|---|---|---|---|
| 2 | Dach | ślady korozji | NA | 1 |

Dach - Rysa/odprysk 1

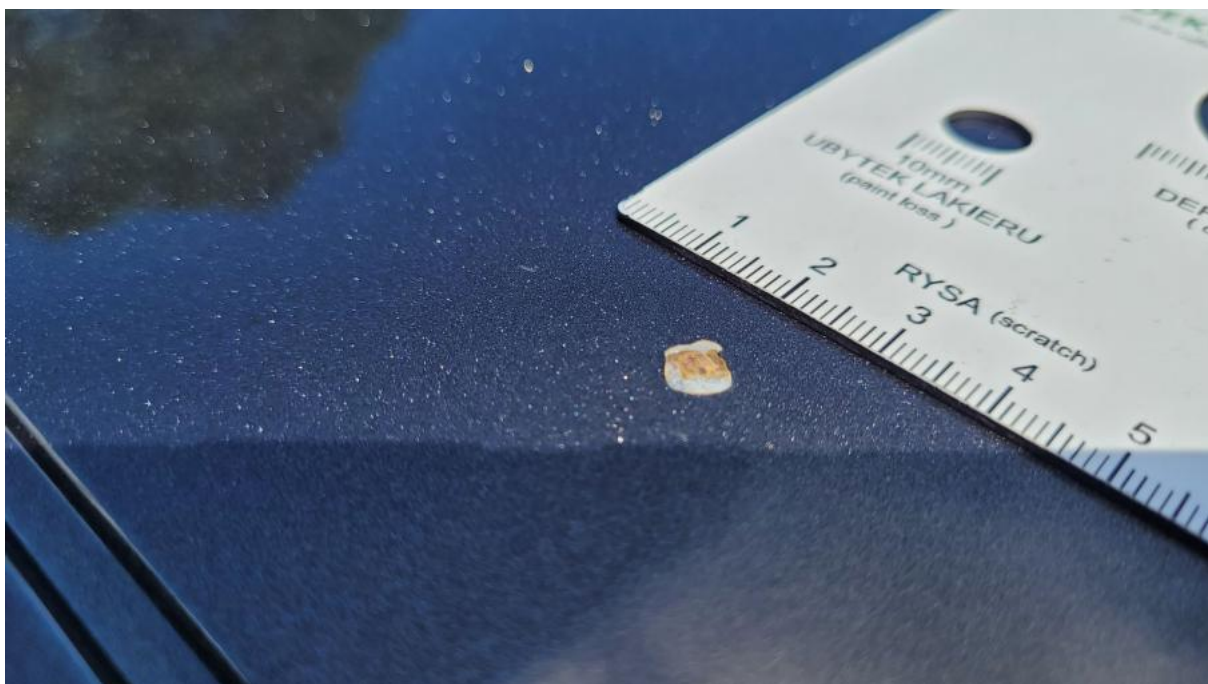
**Fot. 46**

Dach - Inne 1

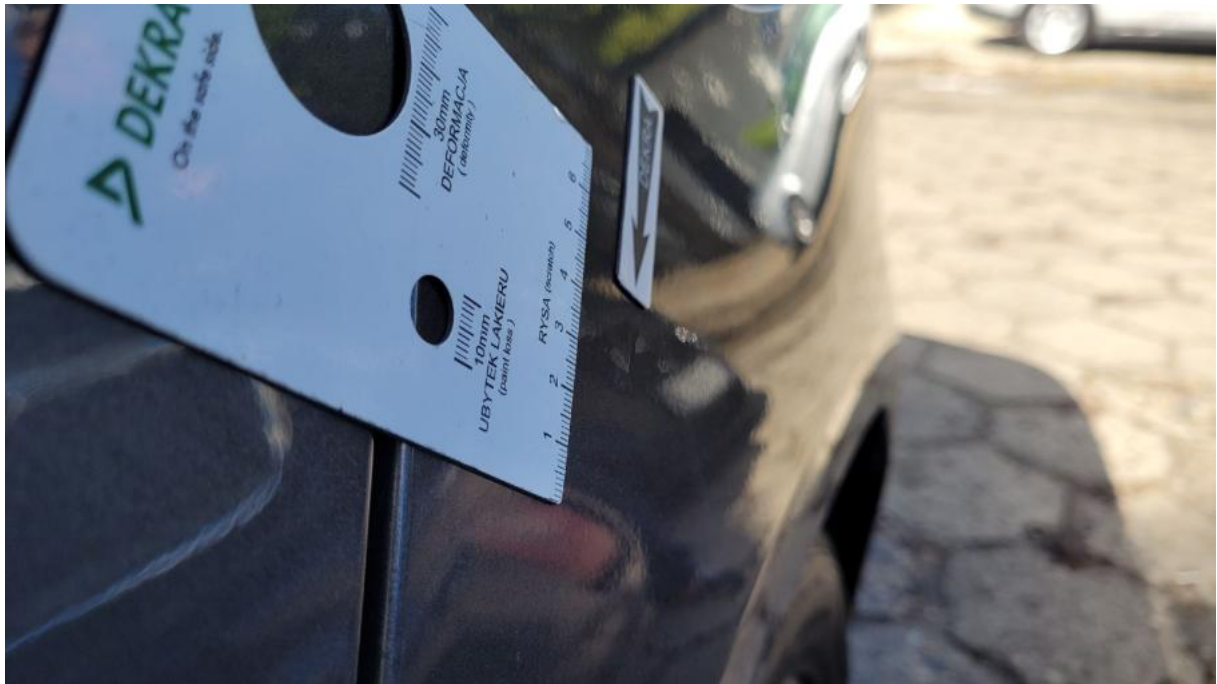
**Fot. 47**

| Poz. | Nazwa pozycji | Opis uszkodzeń | Kwalifik. | Naprawa [rbg] |
|---|---|---|---|---|
| 8 | Błotnik tylny , część górna L | wgniecenie/odkształcenie | | |

Błotnik tylny L / Ściana boczna L - Wgniecenie/odkształcenie 1

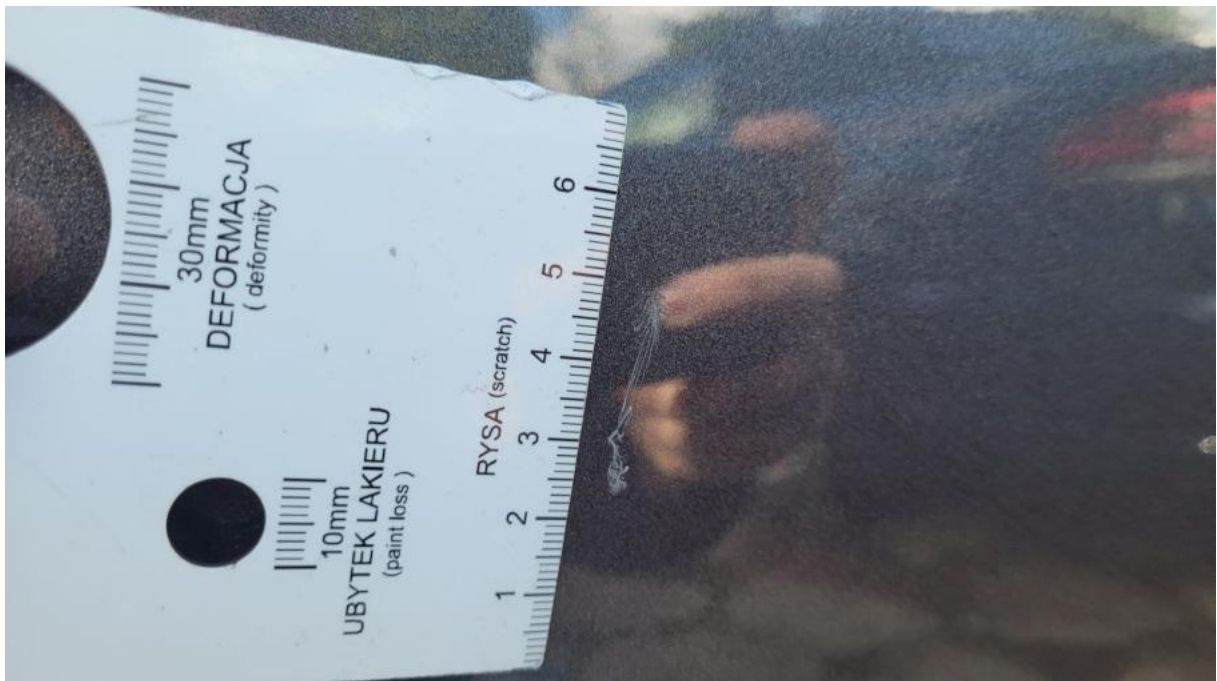
**Fot. 48**

| Poz. | Nazwa pozycji | Opis uszkodzeń | Kwalifik. | Naprawa [rbg] |
|---|---|---|---|---|
| 3 | Poszycie drzwi przednich L | wgniecenie/odkształcenie, rysa/odprysk | NA | 1 |

Drzwi przed L - Rysa/odprysk 1
