## Poglądowy raport stanu technicznego

Zadanie: Ocena stanu technicznego i określenie wartości rynkowej pojazdu

| DANE IDENTYFIKACYJNE POJAZDU | | Dane: [T] V-2025 |
|---|---|---|
| Marka: | DACIA | Nr rejestracyjny: WE631UT |
| Model pojazdu: | Duster dCi MR`18 E6 | Nr Info-Ekspert: 009-00710 |

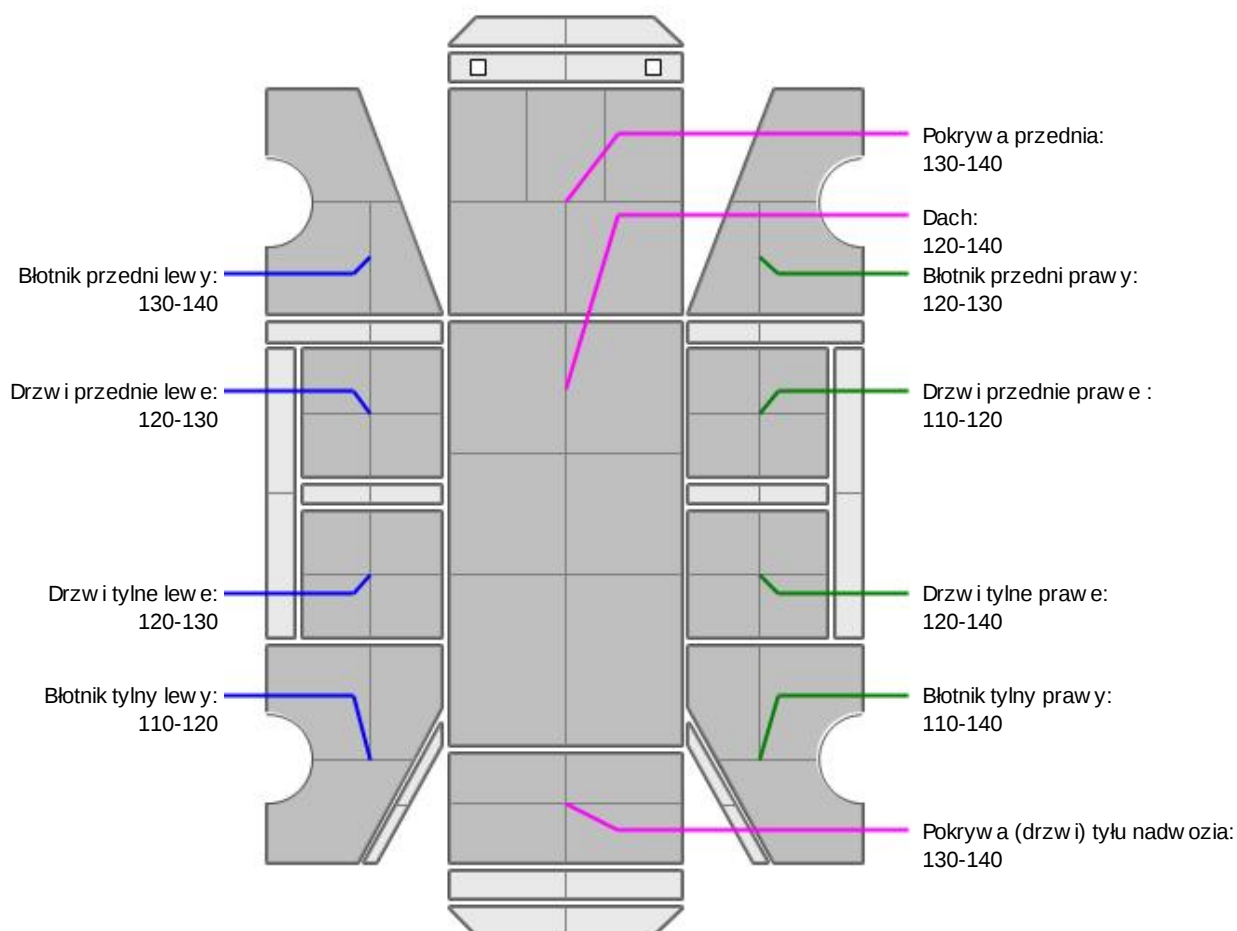
## NADWOZIE – Opis powłoki lakierowej

| L.p. | Nazwa elementu | L / P | Grubość powłoki [μm] | Opis |
| 1 | Pokrywa przednia | | 130-140 | |
| 2 | Dach | | 120-140 | |
| 3 | Błotnik przedni | L | 130-140 | |
| 4 | Drzwi przednie | L | 120-130 | |
| 5 | Drzwi tylne | L | 120-130 | |
| 6 | Błotnik tylny | L | 110-120 | |
| 7 | Błotnik przedni | P | 120-130 | |
| 8 | Drzwi przednie | P | 110-120 | |
| 9 | Drzwi tylne | P | 120-140 | |
| 10 | Błotnik tylny | P | 110-140 | |
| 11 | Pokrywa (drzwi) tyłu nadwozia | | 130-140 | |

Podane przedziały grubości powłoki lakierowej, dotyczą punktów pomiarowych. Nie mogą być traktowane jako gwarancja, że grubość powłoki lakierowej w innych punktach nie wykracza poza te przedziały. Pomiar powłoki lakierowej został wykonany urządzeniem będącym w posiadaniu rzeczoznawcy. Pomiar wykonany innym przyrządem może się różnić.
