Nr zlecenia: 14/05/05/2025/CarArena STANDARD

## Poglądowy Raport Stanu Technicznego

Zadanie: Ocena stanu technicznego i określenie wartości rynkowej pojazdu

| DANE IDENTYFIKACYJNE POJAZDU | | Dane: [D] V-2025 | |
|---|---|---|---|
| Marka: | VOLKSWAGEN | Nr rejestracyjny: | W2217Y |

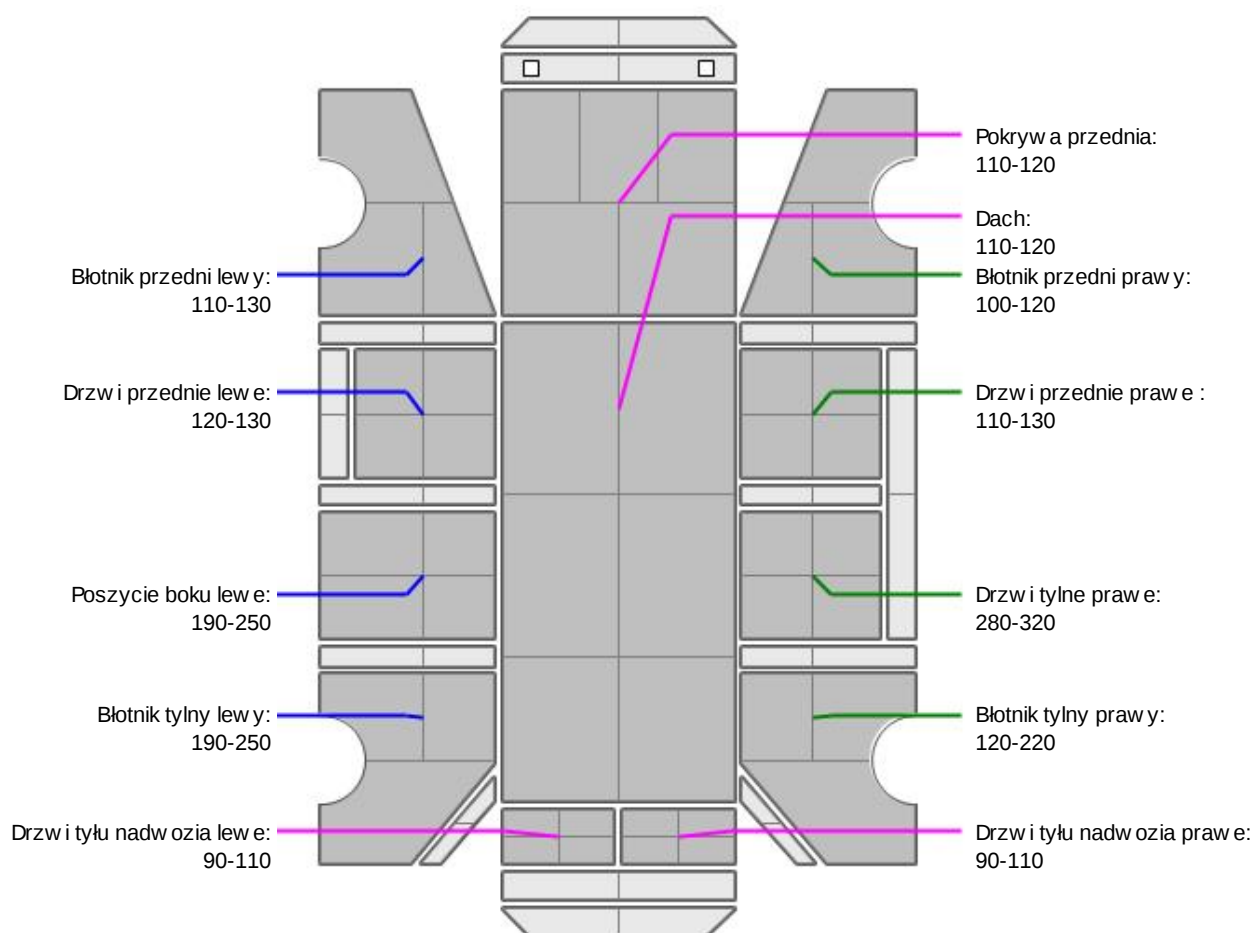
### NADWOZIE – Opis powłoki lakierowej

| L.p. | Nazwa elementu | L / P | Grubość powłoki [µm] | Opis |
| 1 | Pokrywa przednia | | 110-120 | |
| 2 | Dach | | 110-120 | |
| 3 | Błotnik przedni | L | 110-130 | |
| 4 | Drzwi przednie | L | 120-130 | |
| 5 | Poszycie boku | L | 190-250 | |
| 6 | Błotnik tylny | L | 190-250 | |
| 7 | Drzwi tyłu nadwozia | | 90-110 | |
| 8 | Błotnik przedni | P | 100-120 | |
| 9 | Drzwi przednie | P | 110-130 | |
| 10 | Drzwi tylne | P | 280-320 | |

| 11 | Błotnik tylny | P | 120-220 | |
| 12 | Drzwi tyłu nadwozia | | 90-110 | |

Podane przedziały grubości powłoki lakierowej, dotyczą punktów pomiarowych. Nie mogą być traktowane jako gwarancja, że grubość powłoki lakierowej w innych punktach nie wykracza poza te przedziały. Pomiar powłoki lakierowej został wykonany urządzeniem będącym w posiadaniu rzeczoznawcy. Pomiar wykonany innym przyrządem może się różnić.
