## Poglądowy raport stanu technicznego

Zadanie: Ocena stanu technicznego i określenie wartości rynkowej pojazdu

| DANE IDENTYFIKACYJNE POJAZDU | | Dane: [D] IV-2025 | |
|---|---|---|---|
| Marka: | FORD | Nr rejestracyjny: | WW738XL |
| Model pojazdu: | Gr.Tourneo Connect 1.5 TDCi MR`14 E6 2.3t | Nr Info-Ekspert: | 011-08846 |

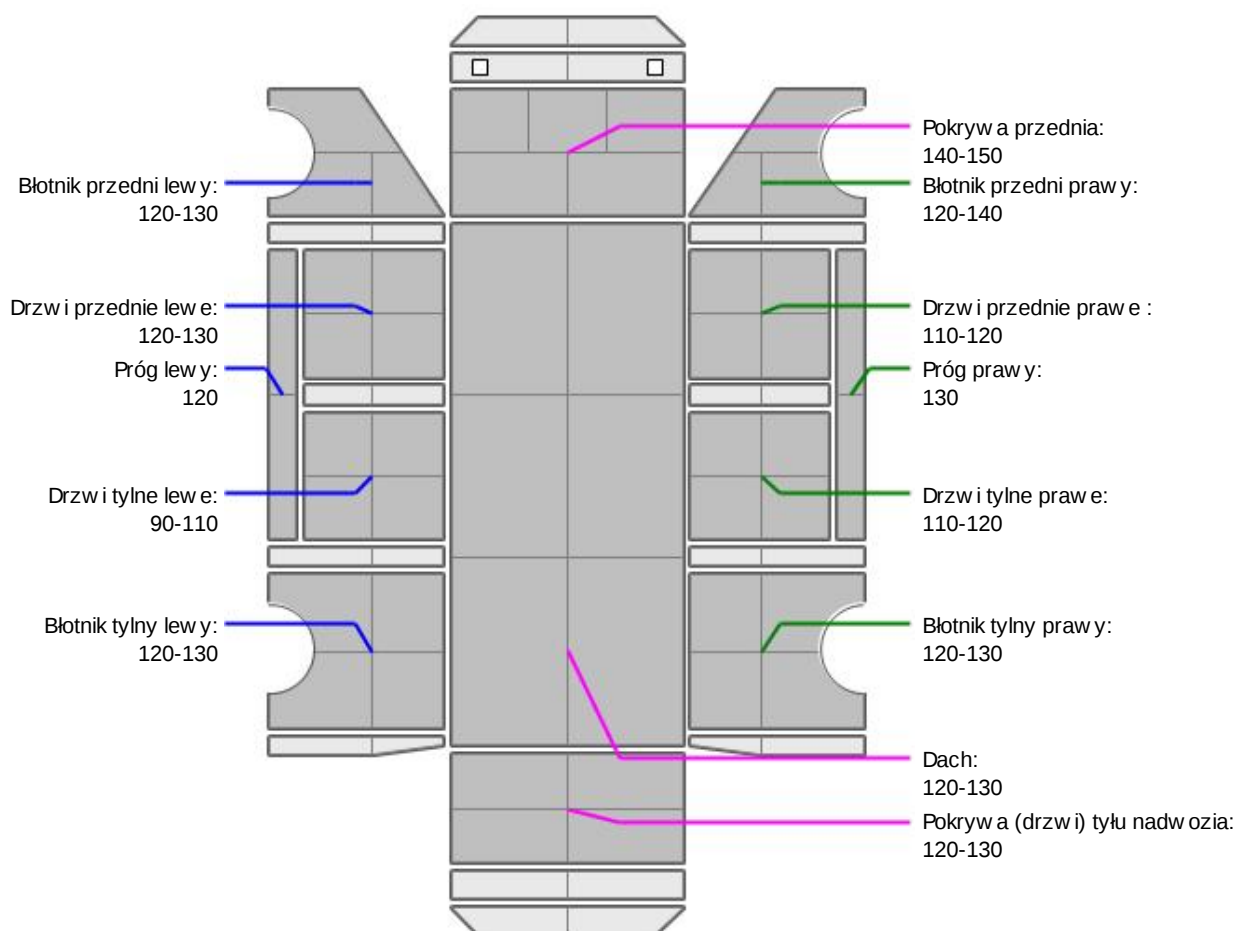
## NADWOZIE – Opis powłoki lakierowej

| L.p. | Nazwa elementu | L / P | Grubość powłoki [μm] | Opis |
| 1 | Pokrywa przednia | | 140-150 | |
| 2 | Dach | | 120-130 | |
| 3 | Błotnik przedni | L | 120-130 | |
| 4 | Próg | L | 120 | |
| 5 | Drzwi przednie | L | 120-130 | |
| 6 | Drzwi tylne | L | 90-110 | |
| 7 | Błotnik tylny | L | 120-130 | |
| 8 | Błotnik przedni | P | 120-140 | |
| 9 | Próg | P | 130 | |
| 10 | Drzwi przednie | P | 110-120 | |
| 11 | Drzwi tylne | P | 110-120 | |
| 12 | Błotnik tylny | P | 120-130 | |
| 13 | Pokrywa (drzwi) tyłu nadwozia | | 120-130 | |

Podane przedziały grubości powłoki lakierowej, dotyczą punktów pomiarowych. Nie mogą być traktowane jako gwarancja, że grubość powłoki lakierowej w innych punktach nie wykracza poza te przedziały. Pomiar powłoki lakierowej został wykonany urządzeniem będącym w posiadaniu rzeczoznawcy. Pomiar wykonany innym przyrządem może się różnić.
