# Poglądowy Raport Stanu Technicznego

Zadanie: Ocena stanu technicznego i określenie wartości rynkowej pojazdu

| DANE IDENTYFIKACYJNE POJAZDU | | Dane: [O] IV-2025 | |
|---|---|---|---|
| Rodzaj pojazdu: | Samochód osobowy | VIN: | TMBZZZAAZKD638531 |
| Marka: | SKODA | Nr rejestracyjny: | WX0366C |

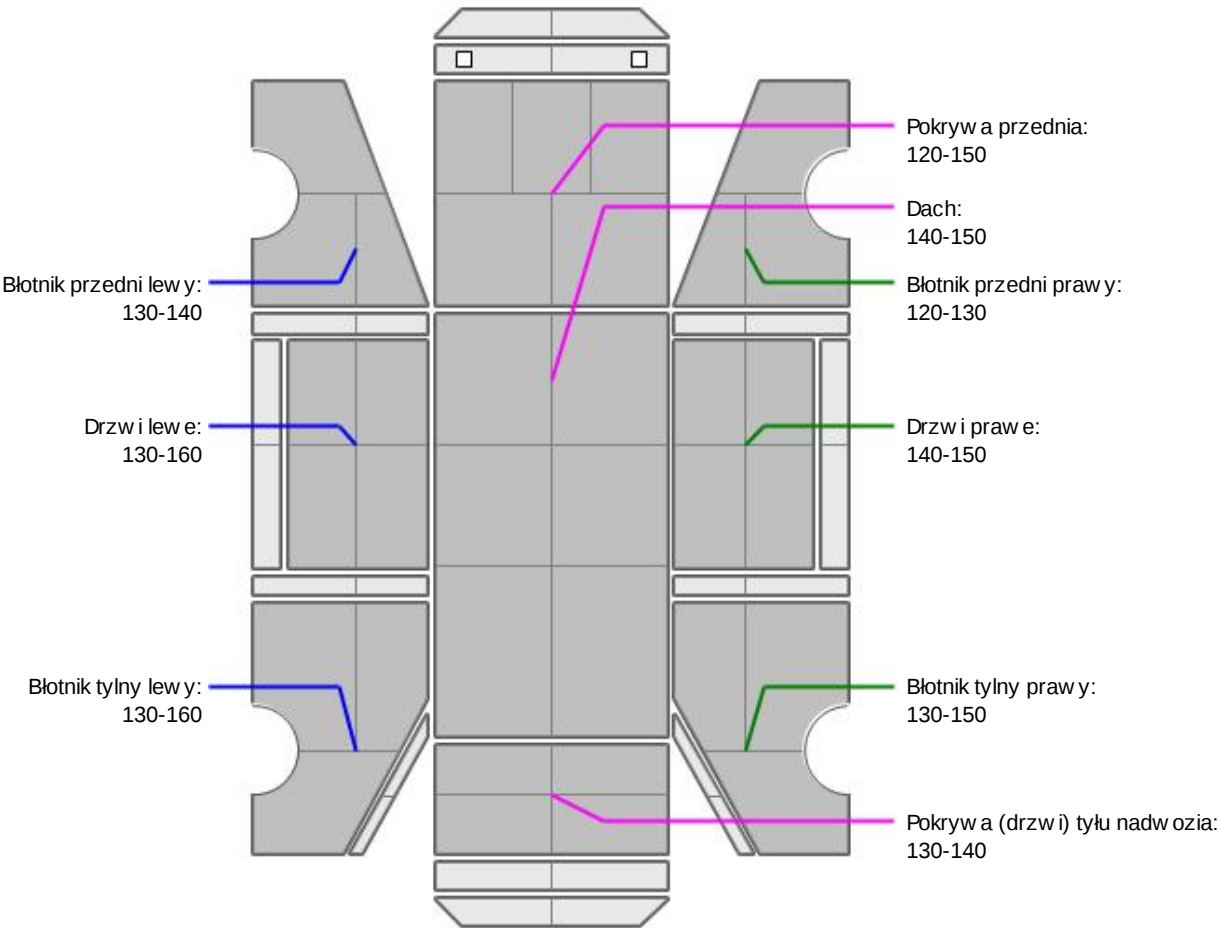
NADWOZIE – Opis powłoki lakierowej

| L.p. | Nazwa elementu | L / P | Grubość powłoki [µm] | Opis |
| 1 | Pokrywa przednia | | 120-150 | |
| 2 | Dach | | 140-150 | |
| 3 | Błotnik przedni | L | 130-140 | |

| 4 | Drzwi | L | 130-160 | |
| 5 | Błotnik tylny | L | 130-160 | |
| 6 | Błotnik przedni | P | 120-130 | |
| 7 | Drzwi | P | 140-150 | |
| 8 | Błotnik tylny | P | 130-150 | |
| 9 | Pokrywa (drzwi) tyłu nadwozia | | 130-140 | |
