Nr zlecenia: 129/07/05/2025/CarArena STANDARD

P o g l d o w y r a p o r t s t a n u t e c h n i c z n e g o

Zadanie: Ocena stanu technicznego i okre lenie warto ci rynkowej pojazdu

Rodzaj pojazdu: Samochód ci arowy	VIN: W M A H 0 6 Z Z 7 6 M 4 4 8 1 2 0
Marka: MAN	Nr rejestracyjny: KN59085
Model pojazdu: 18.430(18.433) D20 TG-A E4 18.0t	Nr Info-Ekspert: 148-01621
Wersja: BL(FL)(LX)	Rok produkcji: 2006

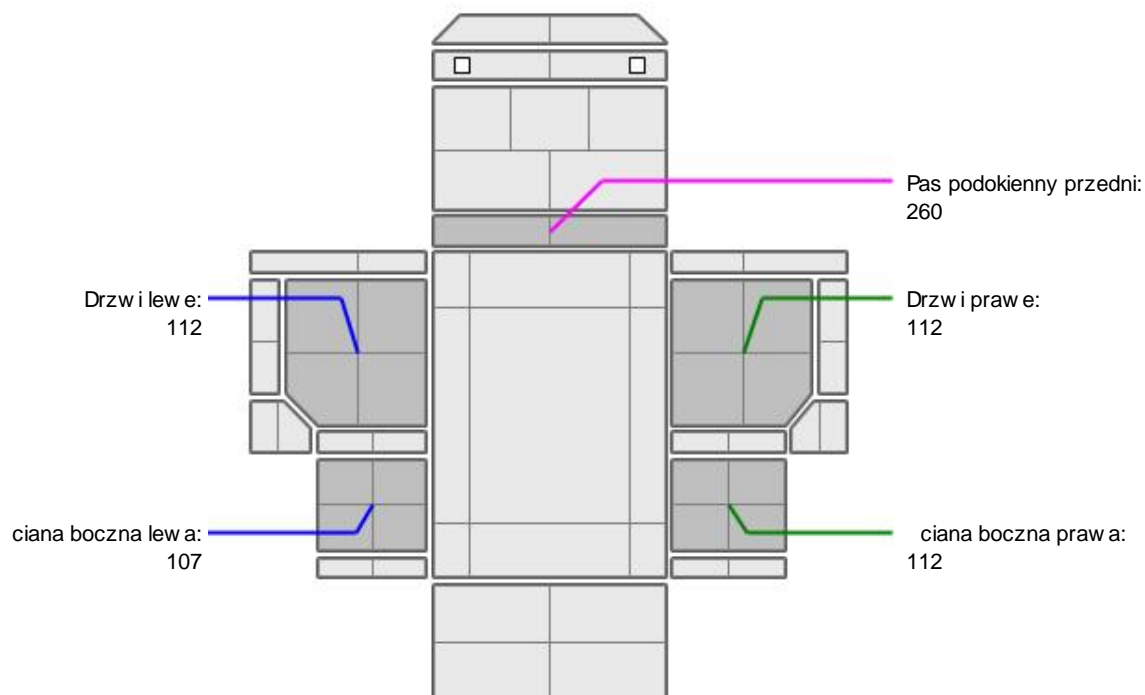
KABINA KIEROWCY – Opis powłoki lakierowej

L.p.	Nazwa elementu	L / P	Grubość powłoki [µm]	Opis
1	Pas podokienny przedni		260	
2	Drzwi	L	112	
3	ciana boczna	L	107	
4	Drzwi	P	112	
5	ciana boczna	P	112

Podane przedziały grubości powłoki lakierowej, dotyczą punktów pomiarowych. Nie mogą być traktowane jako gwarancja, że grubość powłoki lakierowej w innych punktach nie wykracza poza te przedziały. Pomiar powłoki lakierowej został wykonany urządzeniem bezdźwiękowym w posiadaniu rzeczoznawcy. Pomiar wykonany innym przyrządem może się różnić.
