Nr zlecenia: 08/12/05/2025/CarArena STANDARD

## Poglądowy raport stanu technicznego

Zadanie: Ocena stanu technicznego i określenie wartości rynkowej pojazdu

| DANE IDENTYFIKACYJNE POJAZDU (*) | | Dane: [C] V-2025 | |
|---|---|---|---|
| Marka: | MERCEDES-BENZ | Nr rejestracyjny: | WW8574J |

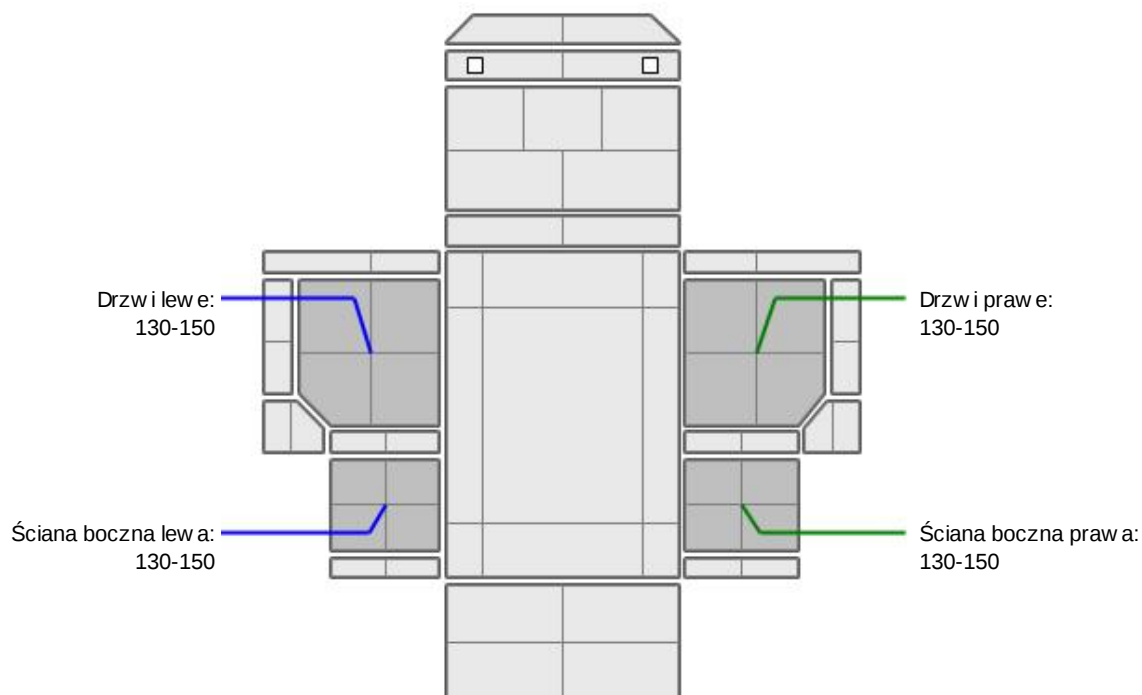
### KABINA KIEROWCY – Opis powłoki lakierowej

| L.p. | Nazwa elementu | L / P | Grubość powłoki [μm] | Opis |
| 1 | Drzwi | L | 130-150 | |
| 2 | Ściana boczna | L | 130-150 | |
| 3 | Drzwi | P | 130-150 | |
| 4 | Ściana boczna | P | 130-150 | |

Podane przedziały grubości powłoki lakierowej, dotyczą punktów pomiarowych. Nie mogą być traktowane jako gwarancja, że grubość powłoki lakierowej w innych punktach nie wykracza poza te przedziały. Pomiar powłoki lakierowej został wykonany urządzeniem będącym w posiadaniu rzeczoznawcy. Pomiar wykonany innym przyrządem może się różnić.
