## Poglądowy raport stanu technicznego

Zadanie: Ocena stanu technicznego i określenie wartości rynkowej pojazdu

| DANE IDENTYFIKACYJNE POJAZDU (*) | | Dane: [C] V-2025 | |
|---|---|---|---|
| Marka: | MERCEDES-BENZ | Nr rejestracyjny: | WW8317J |
| Model pojazdu: | 1840 Axor E4 18.0t | Nr Info-Ekspert: | 022-05279 |

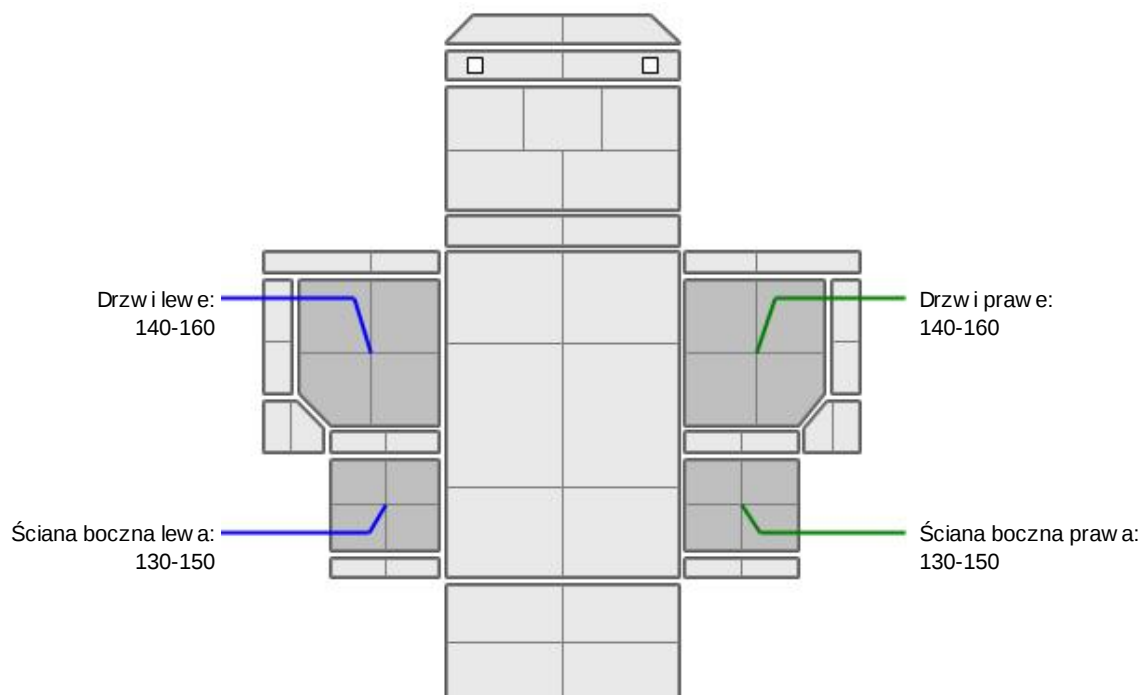
| L.p. | Nazwa elementu | L / P | Grubość powłoki [μm] | Opis |
| 1 | Drzwi | L | 140-160 | |
| 2 | Ściana boczna | L | 130-150 | |
| 3 | Drzwi | P | 140-160 | |
| 4 | Ściana boczna | P | 130-150 | |
