Nr zlecenia: 06/12/05/2025/CarArena STANDARD

## Poglądowy raport stanu technicznego

Zadanie: Ocena stanu technicznego i określenie wartości rynkowej pojazdu

| DANE IDENTYFIKACYJNE POJAZDU (*) | | Dane: [C] V-2025 | |
|---|---|---|---|
| Marka: | MERCEDES-BENZ | Nr rejestracyjny: | WW8316J |

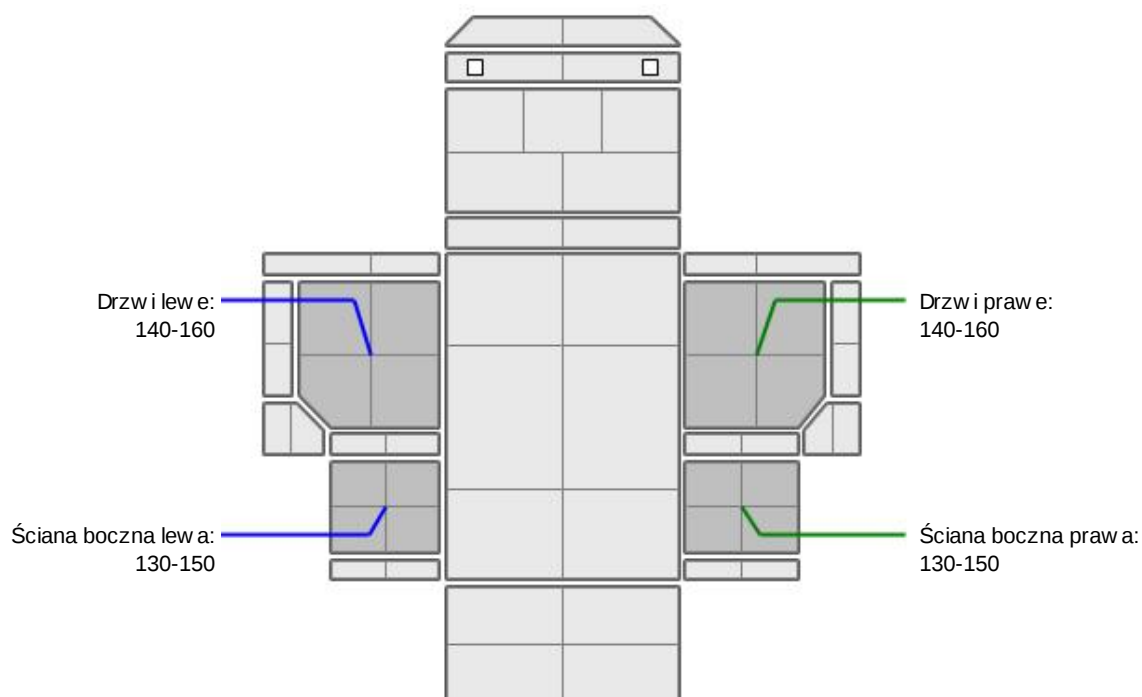
## KABINA KIEROWCY – Opis powłoki lakierowej

| L.p. | Nazwa elementu | L / P | Grubość powłoki [μm] | Opis |
| 1 | Drzwi | L | 140-160 | |
| 2 | Ściana boczna | L | 130-150 | |
| 3 | Drzwi | P | 140-160 | |
| 4 | Ściana boczna | P | 130-150 | |

Podane przedziały grubości powłoki lakierowej, dotyczą punktów pomiarowych. Nie mogą być traktowane jako gwarancja, że grubość powłoki lakierowej w innych punktach nie wykracza poza te przedziały. Pomiar powłoki lakierowej został wykonany urządzeniem będącym w posiadaniu rzeczoznawcy. Pomiar wykonany innym przyrządem może się różnić.
