## Poglądowy raport stanu technicznego

Zadanie: Ocena stanu technicznego i określenie wartości rynkowej pojazdu

| DANE IDENTYFIKACYJNE POJAZDU (*) | | Dane: [C] V-2025 | |
|---|---|---|---|
| Marka: | MERCEDES-BENZ | Nr rejestracyjny: | VVW8610J |
| Model pojazdu: | 1840 Axor E4 18.0t | Nr Info-Ekspert: | 022-05279 |

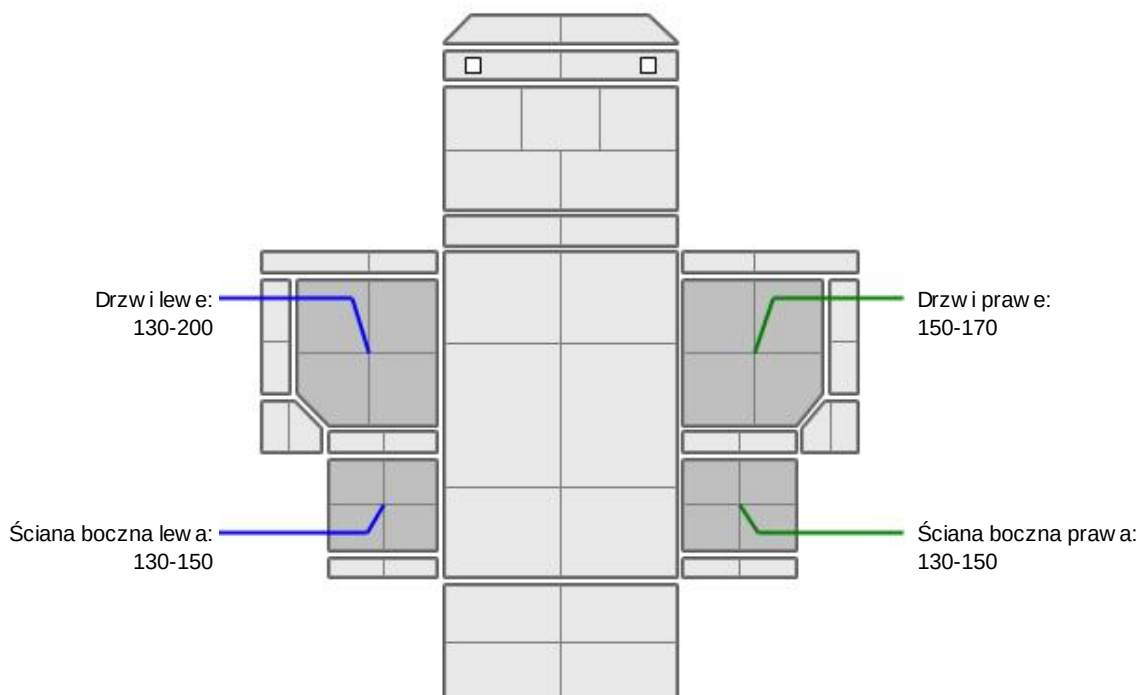
## KABINA KIEROWCY – Opis powłoki lakierowej

| L.p. | Nazwa elementu | L / P | Grubość powłoki [μm] | Opis |
| 1 | Drzwi | L | 130-200 | |
| 2 | Ściana boczna | L | 130-150 | |
| 3 | Drzwi | P | 150-170 | |
| 4 | Ściana boczna | P | 130-150 | |
