## Poglądowy raport stanu technicznego

Zadanie: Ocena stanu technicznego i określenie wartości rynkowej pojazdu

| DANE IDENTYFIKACYJNE POJAZDU | | Dane: [O] IV-2025 | |
|---|---|---|---|
| Rodzaj pojazdu: | <b>Samochód osobowy</b> | VIN: | <b>T M B Z Z Z A A Z K D 6 3 4 3 0 6</b> |
| Model pojazdu: | <b>Citigo MR`18 E6d</b> | Nr Info-Ekspert: | <b>034-03915</b> |

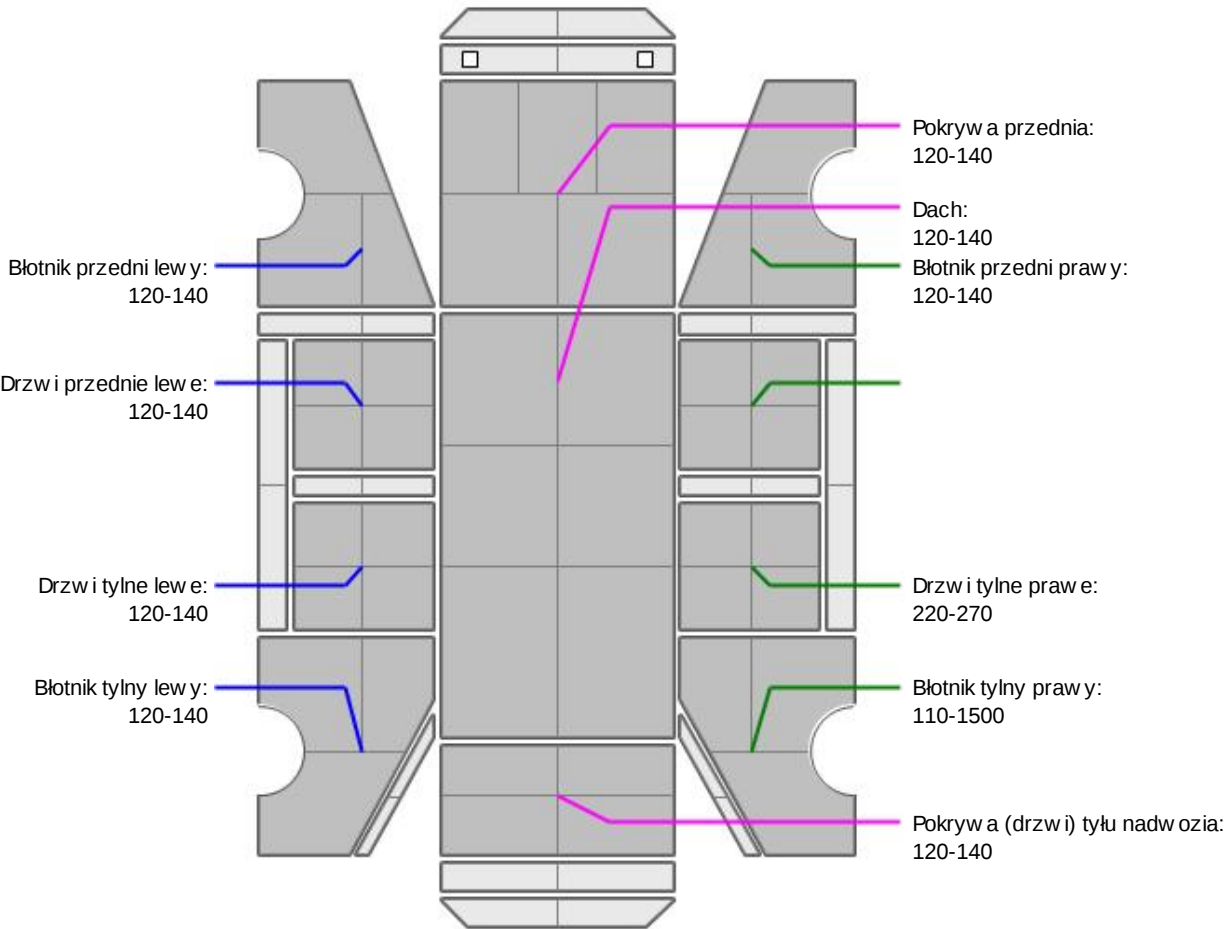
NADWOZIE – Opis powłoki lakierowej

| L.p. | Nazwa elementu | L / P | Grubość powłoki [μm] | Opis |
| 1 | Pokrywa przednia | | 120-140 | |
| 2 | Dach | | 120-140 | |
| 3 | Błotnik przedni | L | 120-140 | |
| 4 | Drzwi przednie | L | 120-140 | |
| 5 | Błotnik tylny | L | 120-140 | |
| 6 | Błotnik przedni | P | 120-140 | |
| 7 | Drzwi przednie | P | | 120-140 |
| 8 | Błotnik tylny | P | 110-1500 | |
| 9 | Pokrywa (drzwi) tyłu nadwozia | | 120-140 | |
| 10 | Drzwi tylne | L | 120-140 | |
| 11 | Drzwi tylne | P | 220-270 | |

Podane przedziały grubości powłoki lakierowej, dotyczą punktów pomiarowych. Nie mogą być traktowane jako gwarancja, że grubość powłoki lakierowej w innych punktach nie wykracza poza te przedziały. Pomiar powłoki lakierowej został wykonany urządzeniem będącym w posiadaniu rzeczoznawcy. Pomiar wykonany innym przyrządem może się różnić.
