## Poglądowy raport stanu technicznego

Zadanie: Ocena stanu technicznego i określenie wartości rynkowej pojazdu

| DANE IDENTYFIKACYJNE POJAZDU | | Dane: [O] IV-2025 | |
|---|---|---|---|
| Rodzaj pojazdu: | <b>Samochód osobowy</b> | VIN: | <b>T M B Z Z Z A A Z K D 6 3 3 1 4 3</b> |
| Marka: | <b>SKODA</b> | Nr rejestracyjny: | <b>WX3953C</b> |

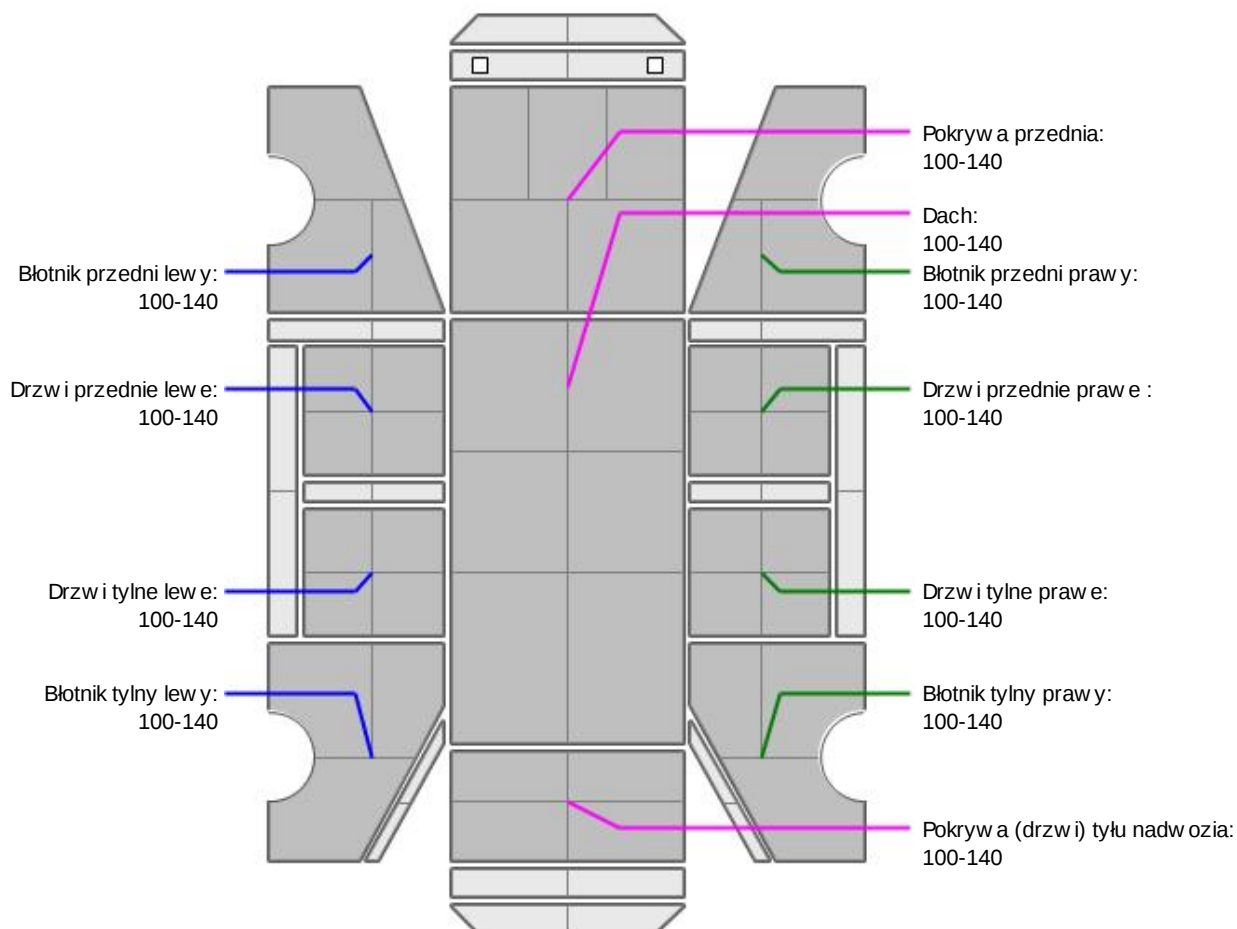
**NADWOZIE – Opis powłoki lakierowej**

| L.p. | Nazwa elementu | L / P | Grubość powłoki [μm] | Opis |
| 1 | Pokrywa przednia | | 100-140 | |
| 2 | Dach | | 100-140 | |
| 3 | Błotnik przedni | L | 100-140 | |
| 4 | Drzwi przednie | L | 100-140 | |
| 5 | Błotnik tylny | L | 100-140 | |
| 6 | Błotnik przedni | P | 100-140 | |
| 7 | Drzwi przednie | P | 100-140 | 120-140 |
| 8 | Błotnik tylny | P | 100-140 | |
| 9 | Pokrywa (drzwi) tyłu nadwozia | | 100-140 | |
| 10 | Drzwi tylne | L | 100-140 | |
| 11 | Drzwi tylne | P | 100-140 | |

Podane przedziały grubości powłoki lakierowej, dotyczą punktów pomiarowych. Nie mogą być traktowane jako gwarancja, że grubość powłoki lakierowej w innych punktach nie wykracza poza te przedziały. Pomiar powłoki lakierowej został wykonany urządzeniem będącym w posiadaniu rzeczoznawcy. Pomiar wykonany innym przyrządem może się różnić.
