## Poglądowy raport stanu technicznego

Zadanie: Ocena stanu technicznego i określenie wartości rynkowej pojazdu

| DANE IDENTYFIKACYJNE POJAZDU | | Dane: [O] IV-2025 | |
|---|---|---|---|
| Rodzaj pojazdu: | <b>Samochód osobowy</b> | VIN: | <b>T M B Z Z Z A A Z H D 6 2 8 5 9 1</b> |
| Model pojazdu: | <b>Citigo MR`18 E6d</b> | Nr Info-Ekspert: | <b>034-03914</b> |

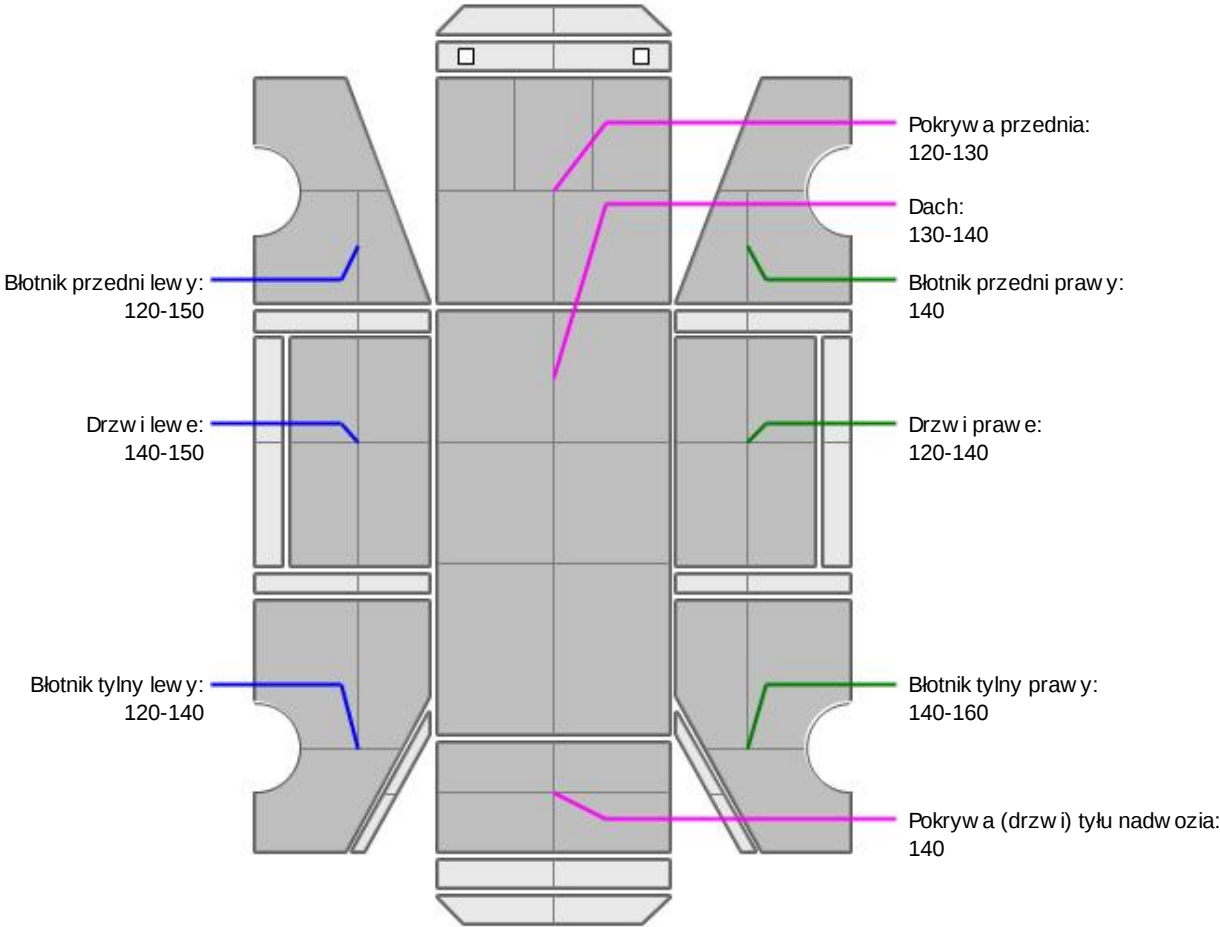
NADWOZIE – Opis powłoki lakierowej

| L.p. | Nazwa elementu | L / P | Grubość powłoki [µm] | Opis |
|---|---|---|---|---|
| 1 | Pokrywa przednia | | 120-130 | |
| 2 | Dach | | 130-140 | |
| 3 | Błotnik przedni | L | 120-150 | |
| 4 | Drzwi | L | 140-150 | |
| 5 | Błotnik tylny | L | 120-140 | |
| 6 | Błotnik przedni | P | 140 | |
| 7 | Drzwi | P | 120-140 | |
| 8 | Błotnik tylny | P | 140-160 | |
| 9 | Pokrywa (drzwi) tyłu nadwozia | | 140 | |

Podane przedziały grubości powłoki lakierowej, dotyczą punktów pomiarowych. Nie mogą być traktowane jako gwarancja, że grubość powłoki lakierowej w innych punktach nie wykracza poza te przedziały. Pomiar powłoki lakierowej został wykonany urządzeniem będącym w posiadaniu rzeczoznawcy. Pomiar wykonany innym przyrządem może się różnić.
