## Poglądowy Raport Stanu Technicznego

Zadanie: Określenie wartości rynkowej pojazdu

| DANE IDENTYFIKACYJNE POJAZDU | | Dane: [O] IV-2025 | |
|---|---|---|---|
| Rodzaj pojazdu: | <b>Samochód osobowy</b> | VIN: | <b>T M B Z Z Z A A Z H D 6 2 3 6 9 3</b> |
| Model pojazdu: | <b>Citigo MR`18 E6d</b> | Nr Info-Ekspert: | <b>034-03914</b> |

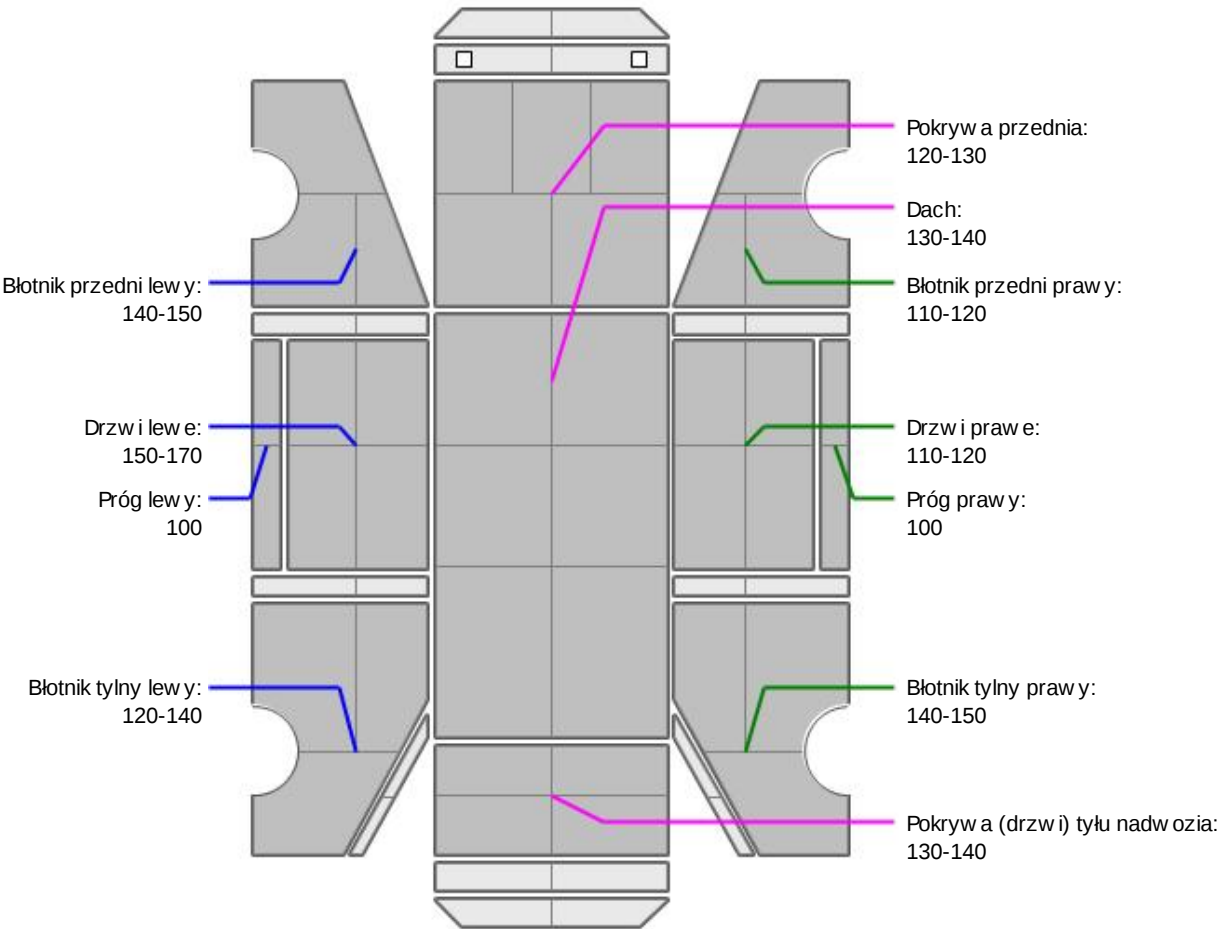
NADWOZIE – Opis powłoki lakierowej

| L.p. | Nazwa elementu | L / P | Grubość powłoki [μm] | Opis |
| 1 | Pokrywa przednia | | 120-130 | |
| 2 | Dach | | 130-140 | |
| 3 | Błotnik przedni | L | 140-150 | |
| 4 | Próg | L | 100 | |
| 5 | Drzwi | L | 150-170 | |
| 6 | Drzwi tylne | L | 130-150 | |
| 7 | Błotnik tylny | L | 120-140 | |
| 8 | Błotnik przedni | P | 110-120 | |

| 9 | Próg | P | 100 | |
| 10 | Drzwi | P | 110-120 | |
| 11 | Drzwi tylne | P | 130-140 | |
| 12 | Łotnik tylny | P | 140-150 | |
| 13 | Pokrywa (drzwi) tyłu nadwozia | | 130-140 | |

Podane przedziały grubości powłoki lakierowej, dotyczą punktów pomiarowych. Nie mogą być traktowane jako gwarancja, że grubość powłoki lakierowej w innych punktach nie wykracza poza te przedziały. Pomiar powłoki lakierowej został wykonany urządzeniem będącym w posiadaniu rzeczoznawcy. Pomiar wykonany innym przyrządem może się różnić.
