» Übersicht

Auftrags-Nr: 1001910151
Besichtigt am: 14.04.2025 12:21
Berichts-Nr: 8185899
FIN: WVGZZZ5NZMM030214

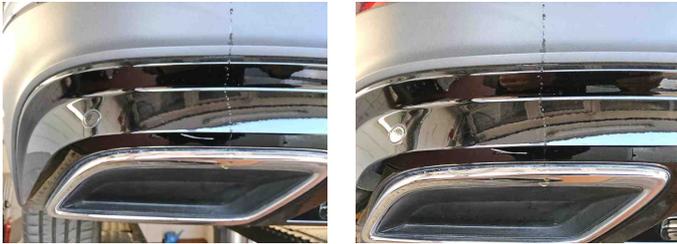
1 - Stoßfängerverkleidung hinten - Kratzer - Akzeptabel (Gebrauchsspur)

Nr	Bauteil	Schadensbeschreibung	Reparaturempfehlung
1	Stoßfängerverkleidung hinten	Kratzer	Akzeptabel (Gebrauchsspur)
2	Tür hinten links	Delle(n)	Akzeptabel (Gebrauchsspur)

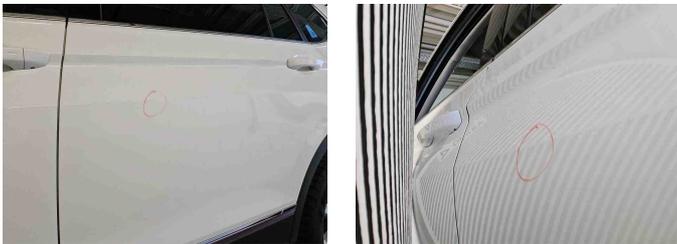
2 - Tür hinten links - Delle(n) - Akzeptabel (Gebrauchsspur)
