Nr zlecenia: 163/08/05/2025/CarArena STANDARD

## Poglądowy Raport Stanu Technicznego

Zadanie: Ocena stanu technicznego i określenie wartości rynkowej pojazdu

| DANE IDENTYFIKACYJNE POJAZDU (*) | | Dane: [C] V-2025 | |
|---|---|---|---|
| Model pojazdu: | 1624 Atego 2 | Nr Info-Ekspert: | 022-05467 |

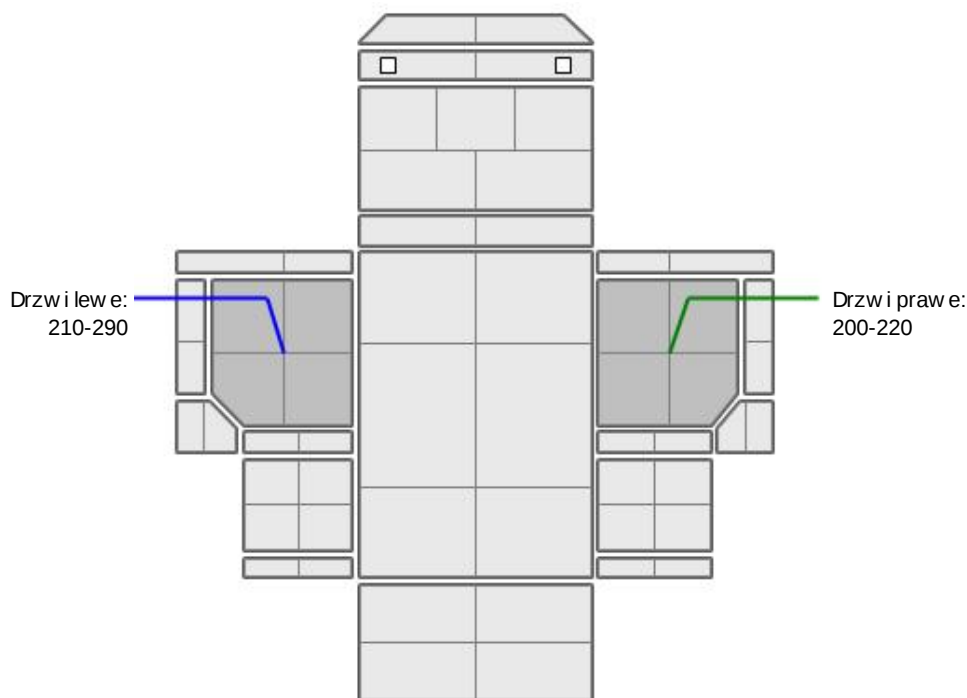
**KABINA KIEROWCY – Opis powłoki lakierowej**

| L.p. | Nazwa elementu | L / P | Grubość powłoki [µm] | Opis |
| 1 | Drzwi | L | 210-290 | |
| 2 | Drzwi | P | 200-220 | |
