Nr zlecenia: 65/15/05/2025/CarArena STANDARD

## Poglądowy raport stanu technicznego

Zadanie: Ocena stanu technicznego i określenie wartości rynkowej pojazdu

| DANE IDENTYFIKACYJNE POJAZDU | | Dane: [O] V-2025 | |
|---|---|---|---|
| Model pojazdu: | 630i Gran Turismo MR`17 E6 G32 | Nr Info-Ekspert: | 003-03969 |

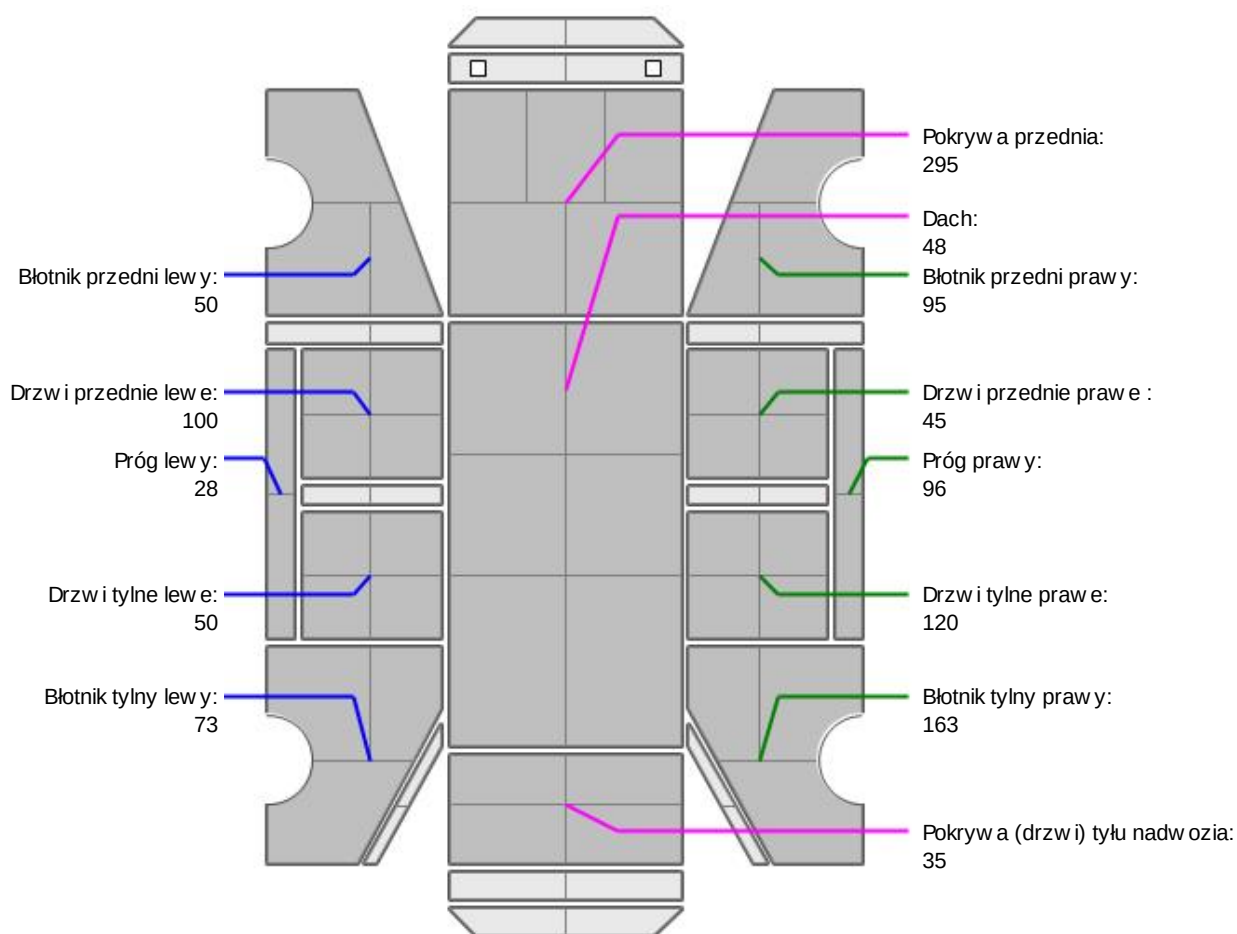
| L.p. | Nazwa elementu | L / P | Grubość powłoki [μm] | Opis |
| 1 | Pokrywa przednia | | 295 | |
| 2 | Dach | | 48 | |
| 3 | Błotnik przedni | L | 50 | |
| 4 | Próg | L | 28 | |
| 5 | Drzwi przednie | L | 100 | |
| 6 | Drzwi tylne | L | 50 | |
| 7 | Błotnik tylny | L | 73 | |
| 8 | Błotnik przedni | P | 95 | |
| 9 | Próg | P | 96 | |

| 10 | Drzwi przednie | P | 45 | |
| 11 | Drzwi tylne | P | 120 | |
| 12 | Błotnik tylny | P | 163 | |
| 13 | Pokrywa (drzwi) tyłu nadwozia | | 35 | |
