## Poglądowy raport stanu technicznego

Zadanie: Ocena stanu technicznego i określenie wartości rynkowej pojazdu

| DANE IDENTYFIKACYJNE POJAZDU | | Dane: [O] V-2025 | |
|---|---|---|---|
| Rodzaj pojazdu: | Samochód osobowy | VIN: | W0L0XEP68G4019162 |
| Model pojazdu: | Corsa E 1.4 MR`14 E6 | Nr Info-Ekspert: | 028-05539 |

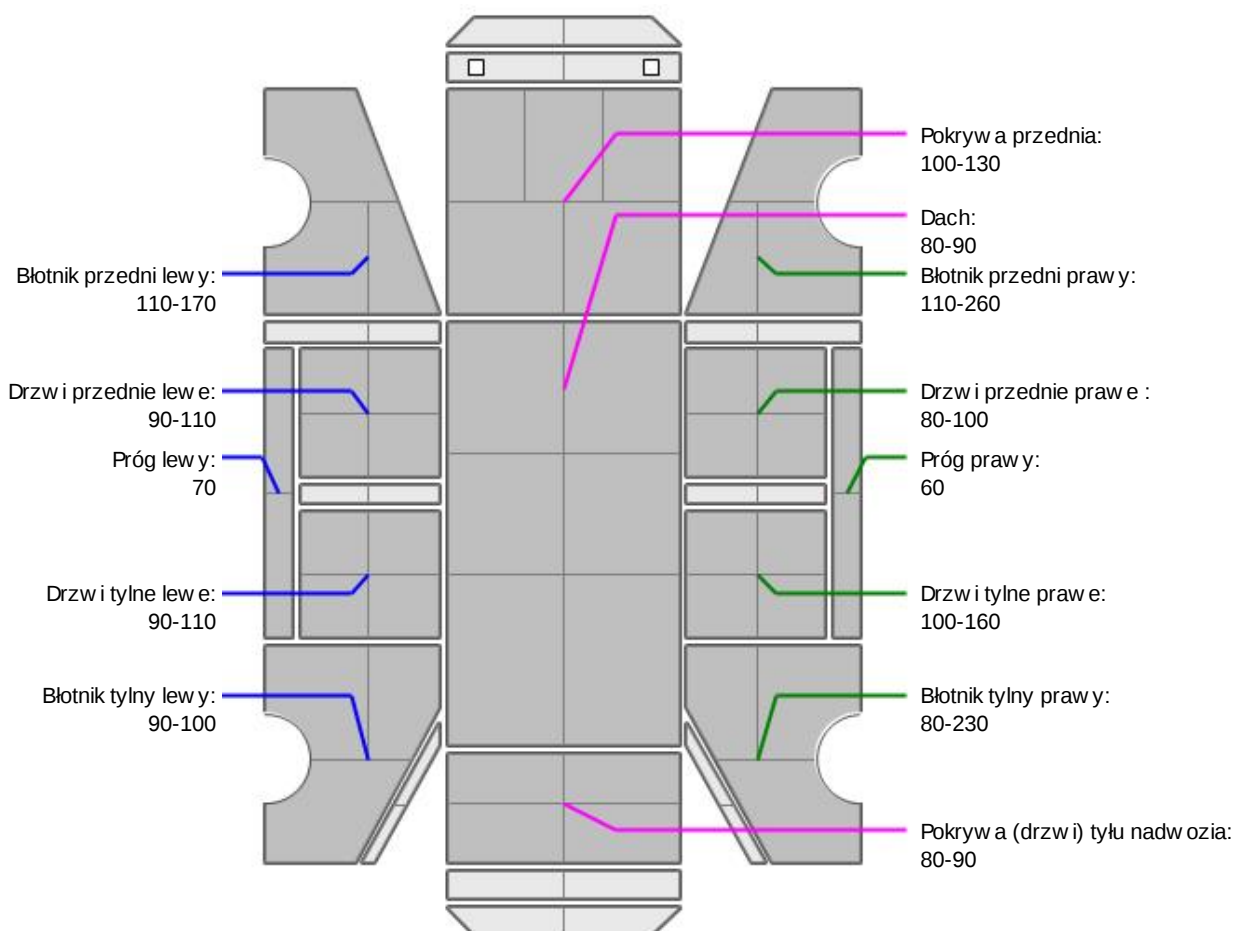
| L.p. | Nazwa elementu | L / P | Grubość powłoki [μm] | Opis |
| 1 | Pokrywa przednia | | 100-130 | |
| 2 | Dach | | 80-90 | |
| 3 | Błotnik przedni | L | 110-170 | |
| 4 | Próg | L | 70 | |
| 5 | Drzwi przednie | L | 90-110 | |
| 6 | Drzwi tylne | L | 90-110 | |
| 7 | Błotnik tylny | L | 90-100 | |
| 8 | Błotnik przedni | P | 110-260 | |
| 9 | Próg | P | 60 | |
| 10 | Drzwi przednie | P | 80-100 | |

| 11 | Drzwi tylne | P | 100-160 | |
| 12 | Błotnik tylny | P | 80-230 | |
| 13 | Pokrywa (drzwi) tyłu nadwozia | | 80-90 | |

Podane przedziały grubości powłoki lakierowej, dotyczą punktów pomiarowych. Nie mogą być traktowane jako gwarancja, że grubość powłoki lakierowej w innych punktach nie wykracza poza te przedziały. Pomiar powłoki lakierowej został wykonany urządzeniem będącym w posiadaniu rzeczoznawcy. Pomiar wykonany innym przyrządem może się różnić.
