## Poglądowy raport stanu technicznego

Zadanie: Ocena stanu technicznego i określenie wartości rynkowej pojazdu

| DANE IDENTYFIKACYJNE POJAZDU | | Dane: [O] V-2025 | |
|---|---|---|---|
| Marka: | BMW | Nr rejestracyjny: | RZ1057X |
| Model pojazdu: | 530i MR`16 E6d G30 | Nr Info-Ekspert: | 003-04298 |

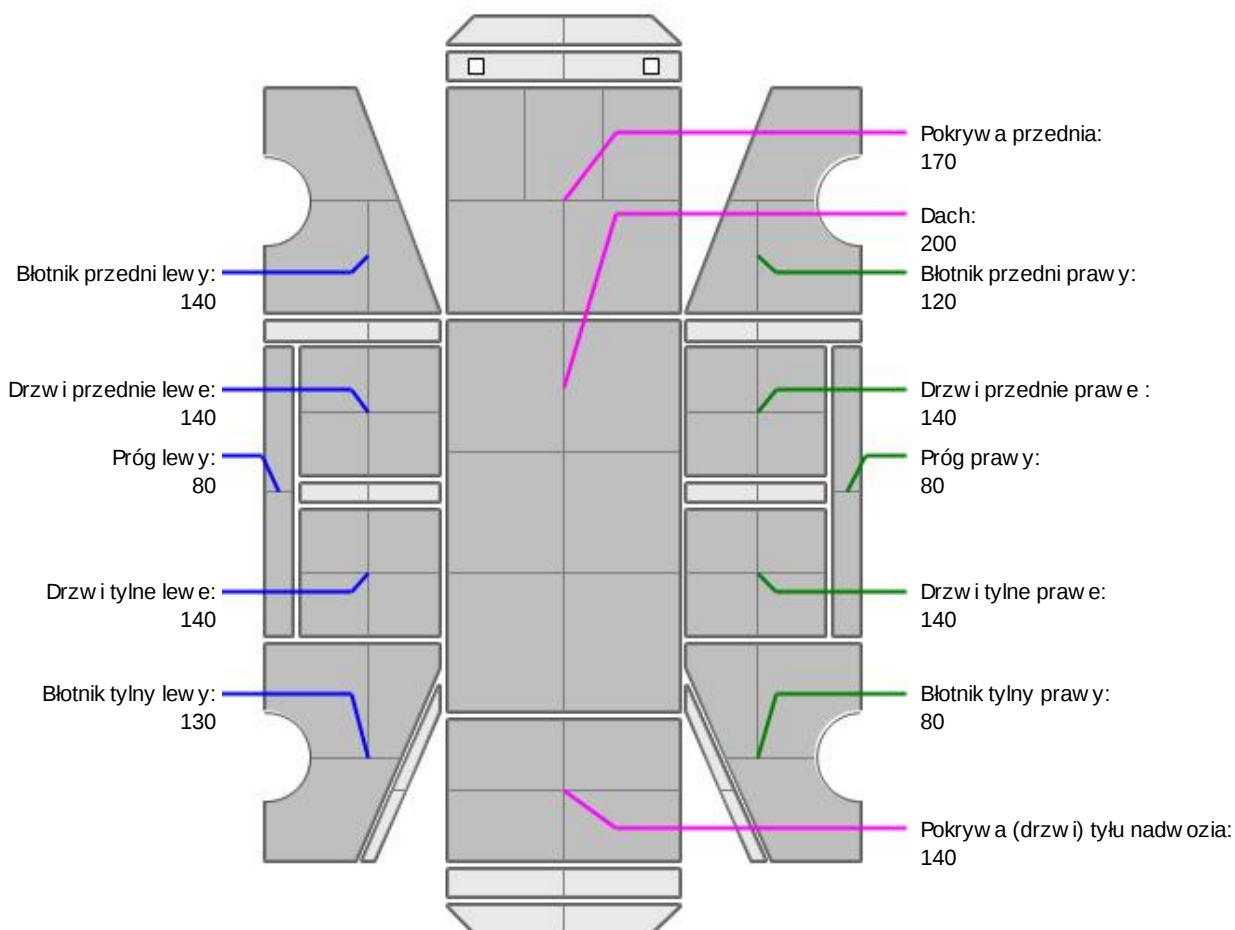
| L.p. | Nazwa elementu | L / P | Grubość powłoki [µm] | Opis |
| 1 | Pokrywa przednia | | 170 | |
| 2 | Dach | | 200 | |
| 3 | Błotnik przedni | L | 140 | |
| 4 | Próg | L | 80 | |
| 5 | Drzwi przednie | L | 140 | |
| 6 | Drzwi tylne | L | 140 | |

| 7 | Błotnik tylny | L | 130 | |
| 8 | Błotnik przedni | P | 120 | |
| 9 | Próg | P | 80 | |
| 10 | Drzwi przednie | P | 140 | |
| 11 | Drzwi tylne | P | 140 | |
| 12 | Błotnik tylny | P | 80 | |
| 13 | Pokrywa (drzwi) tyłu nadwozia | | 140 | |

Podane przedziały grubości powłoki lakierowej, dotyczą punktów pomiarowych. Nie mogą być traktowane jako gwarancja, że grubość powłoki lakierowej w innych punktach nie wykracza poza te przedziały. Pomiar powłoki lakierowej został wykonany urządzeniem będącym w posiadaniu rzeczoznawcy. Pomiar wykonany innym przyrządem może się różnić.
