## Poglądowy Raport Stanu Technicznego

Zadanie: Ocena stanu technicznego i określenie wartości rynkowej pojazdu

| DANE IDENTYFIKACYJNE POJAZDU | | Dane: [O] V-2025 | |
|---|---|---|---|
| Marka: | SKODA | Nr rejestracyjny: | DW7F621 |
| Model pojazdu: | Fabia III 1.0 MR`15 E6 | Nr Info-Ekspert: | 034-02805 |

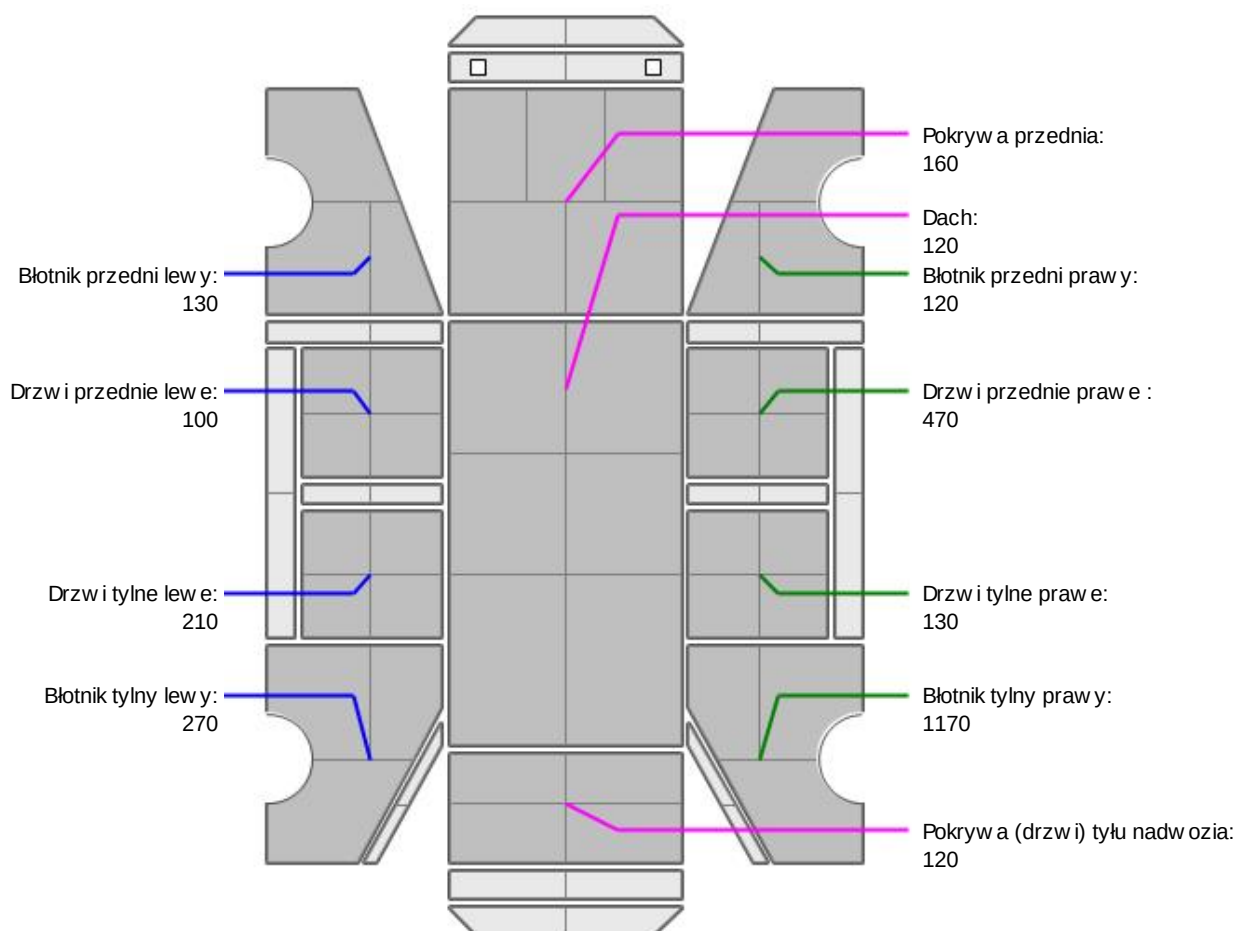
| L.p. | Nazwa elementu | L / P | Grubość powłoki [μm] | Opis |
| 1 | Pokrywa przednia | | 160 | |
| 2 | Dach | | 120 | |
| 3 | Błotnik przedni | L | 130 | |
| 4 | Drzwi przednie | L | 100 | |
| 5 | Drzwi tylne | L | 210 | |
| 6 | Błotnik tylny | L | 270 | |
| 7 | Błotnik przedni | P | 120 | |
| 8 | Drzwi przednie | P | 470 | |
| 9 | Drzwi tylne | P | 130 | |
| 10 | Błotnik tylny | P | 1170 | |
| 11 | Pokrywa (drzwi) tyłu nadwozia | | 120 | |
