## P o g l ą d o w y   R a p o r t   S t a n u   T e c h n i c z n e g o

Zadanie: Ocena stanu technicznego i określenie wartości rynkowej pojazdu

| DANE IDENTYFIKACYJNE POJAZDU | | Dane: [O] V-2025 | |
|---|---|---|---|
| Marka: | <b>SKODA</b> | Nr rejestracyjny: | <b>WD7977J</b> |
| Model pojazdu: | <b>Octavia III 1.8 TSI MR`18 E6</b> | Nr Info-Ekspert: | <b>034-03702</b> |

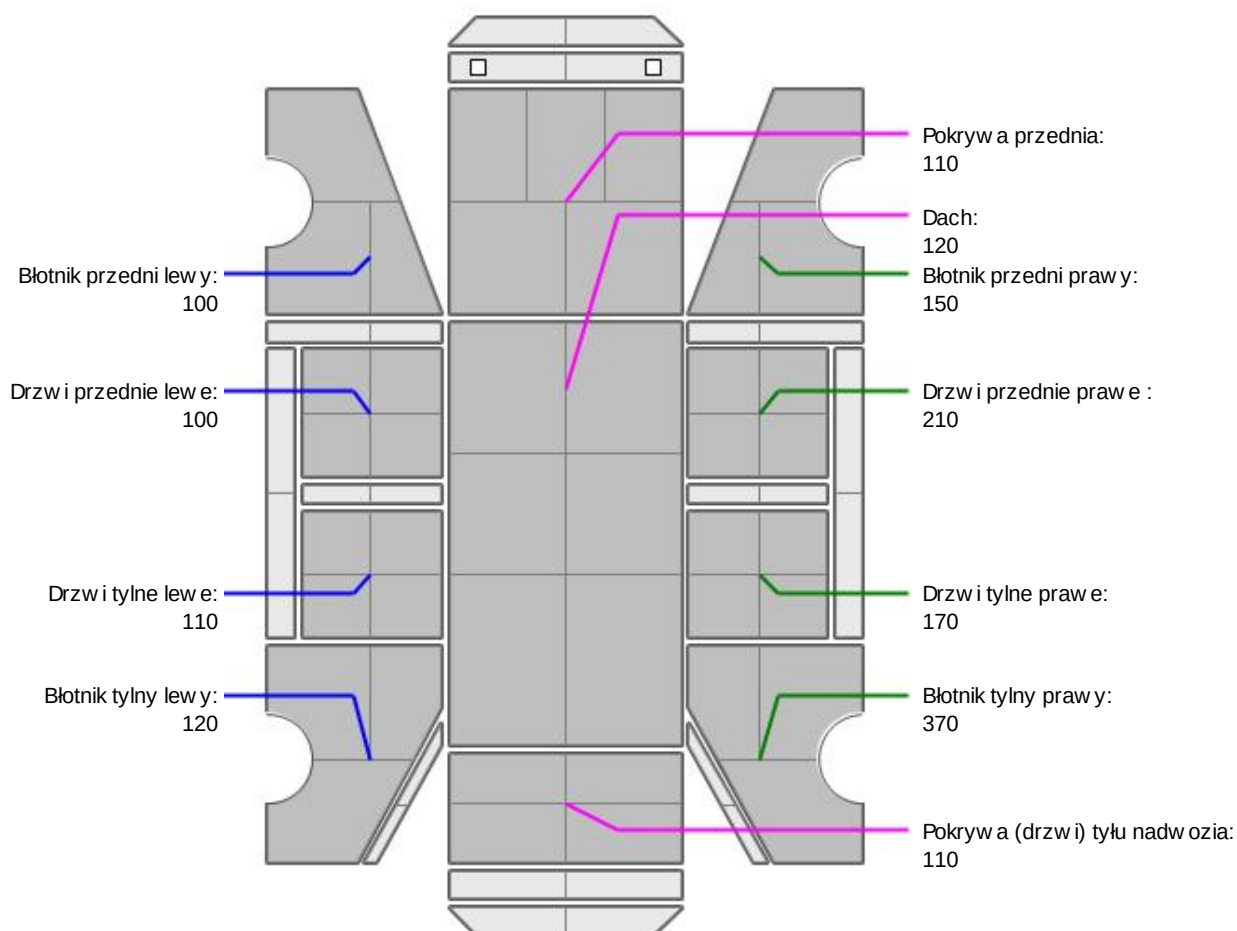
**NADWOZIE – Opis powłoki lakierowej**

| L.p. | Nazwa elementu | L / P | Grubość powłoki<br>[μm] | Opis |
| 1 | Pokrywa przednia | | 110 | |
| 2 | Dach | | 120 | |
| 3 | Błotnik przedni | L | 100 | |
| 4 | Drzwi przednie | L | 100 | |
| 5 | Drzwi tylne | L | 110 | |
| 6 | Błotnik tylny | L | 120 | |
| 7 | Błotnik przedni | P | 150 | |
| 8 | Drzwi przednie | P | 210 | |
| 9 | Drzwi tylne | P | 170 | |
| 10 | Błotnik tylny | P | 370 | |
| 11 | Pokrywa (drzwi) tyłu nadwozia | | 110 | |

Podane przedziały grubości powłoki lakierowej, dotyczą punktów pomiarowych. Nie mogą być traktowane jako gwarancja, że grubość powłoki lakierowej w innych punktach nie wykracza poza te przedziały. Pomiar powłoki lakierowej został wykonany urządzeniem będącym w posiadaniu rzeczoznawcy. Pomiar wykonany innym przyrządem może się różnić.
