Nr zlecenia: 56/29/04/2025/CarArena STANDARD

## Poglądowy Raport Stanu Technicznego

Zadanie: Ocena stanu technicznego i określenie wartości rynkowej pojazdu

| DANE IDENTYFIKACYJNE POJAZDU | | Dane: [O] V-2025 | |
|---|---|---|---|
| Model pojazdu: | Superb III 2.0 TSI MR`15 E6d | Nr Info-Ekspert: | 034-03369 |

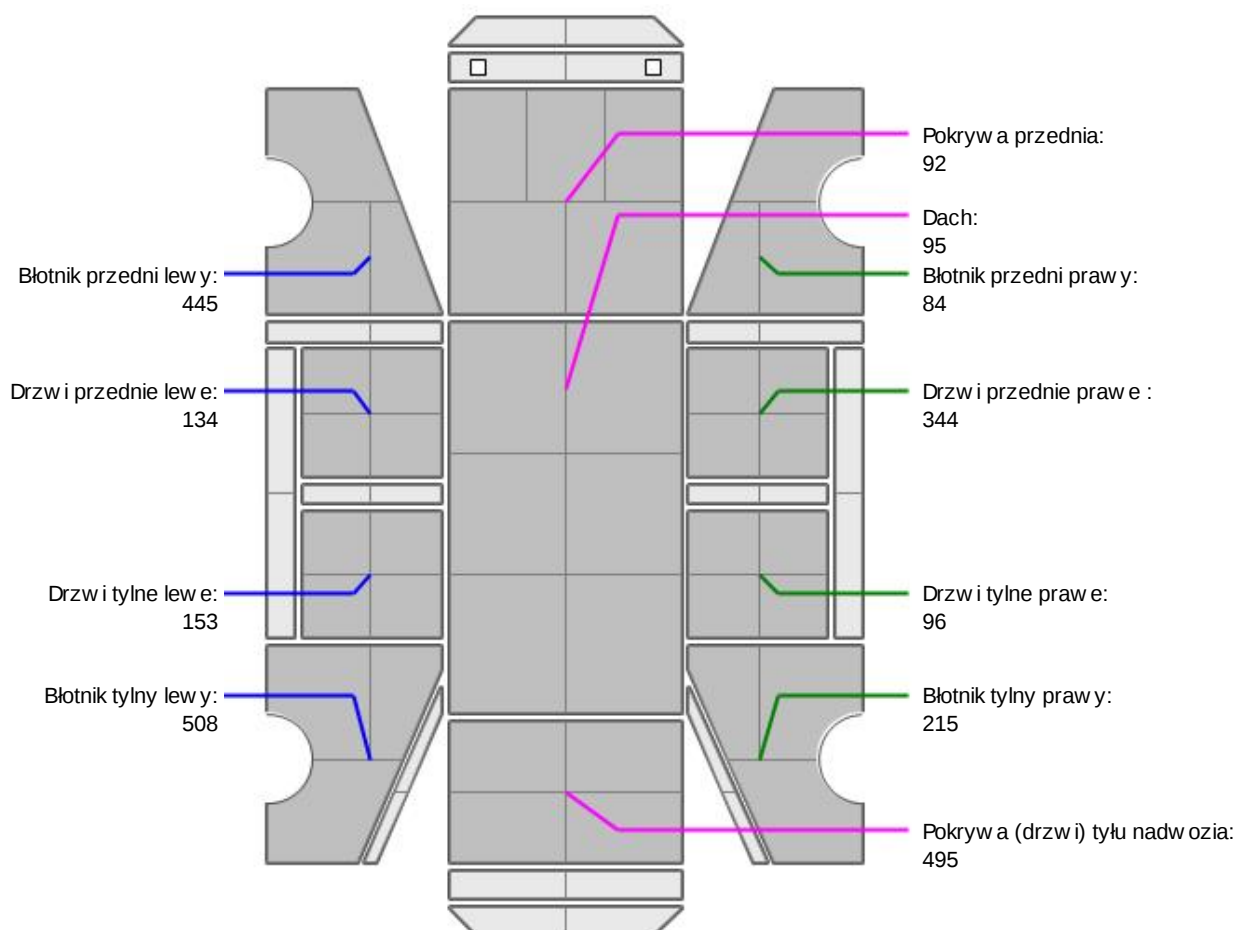
**KABINA KIEROWCY – Opis powłoki lakierowej**

| L.p. | Nazwa elementu | L / P | Grubość powłoki [μm] | Opis |
| 1 | Pokrywa przednia | | 92 | |
| 2 | Dach | | 95 | |
| 3 | Błotnik przedni | L | 445 | |
| 4 | Drzwi przednie | L | 134 | |
| 5 | Drzwi tylne | L | 153 | |
| 6 | Błotnik tylny | L | 508 | |
| 7 | Błotnik przedni | P | 84 | |
| 8 | Drzwi przednie | P | 344 | |
| 9 | Drzwi tylne | P | 96 | |
| 10 | Błotnik tylny | P | 215 | |
| 11 | Pokrywa (drzwi) tyłu nadwozia | | 495 | |

Podane przedziały grubości powłoki lakierowej, dotyczą punktów pomiarowych. Nie mogą być traktowane, jako gwarancja, że grubość powłoki lakierowej w innych punktach nie wykracza poza te przedziały. Pomiar powłoki lakierowej został wykonany urządzeniem będącym w posiadaniu rzeczoznawcy. Pomiar wykonany innym przyrządem może się różnić.
