Nr zlecenia: 58/29/04/2025/CarArena STANDARD

## Poglądowy raport stanu technicznego

Zadanie: Ocena stanu technicznego i określenie wartości rynkowej pojazdu

| DANE IDENTYFIKACYJNE POJAZDU | | Dane: [O] V-2025 | |
|---|---|---|---|
| Model pojazdu: | Superb III 2.0 TSI MR`15 E6d | Nr Info-Ekspert: | 034-03369 |

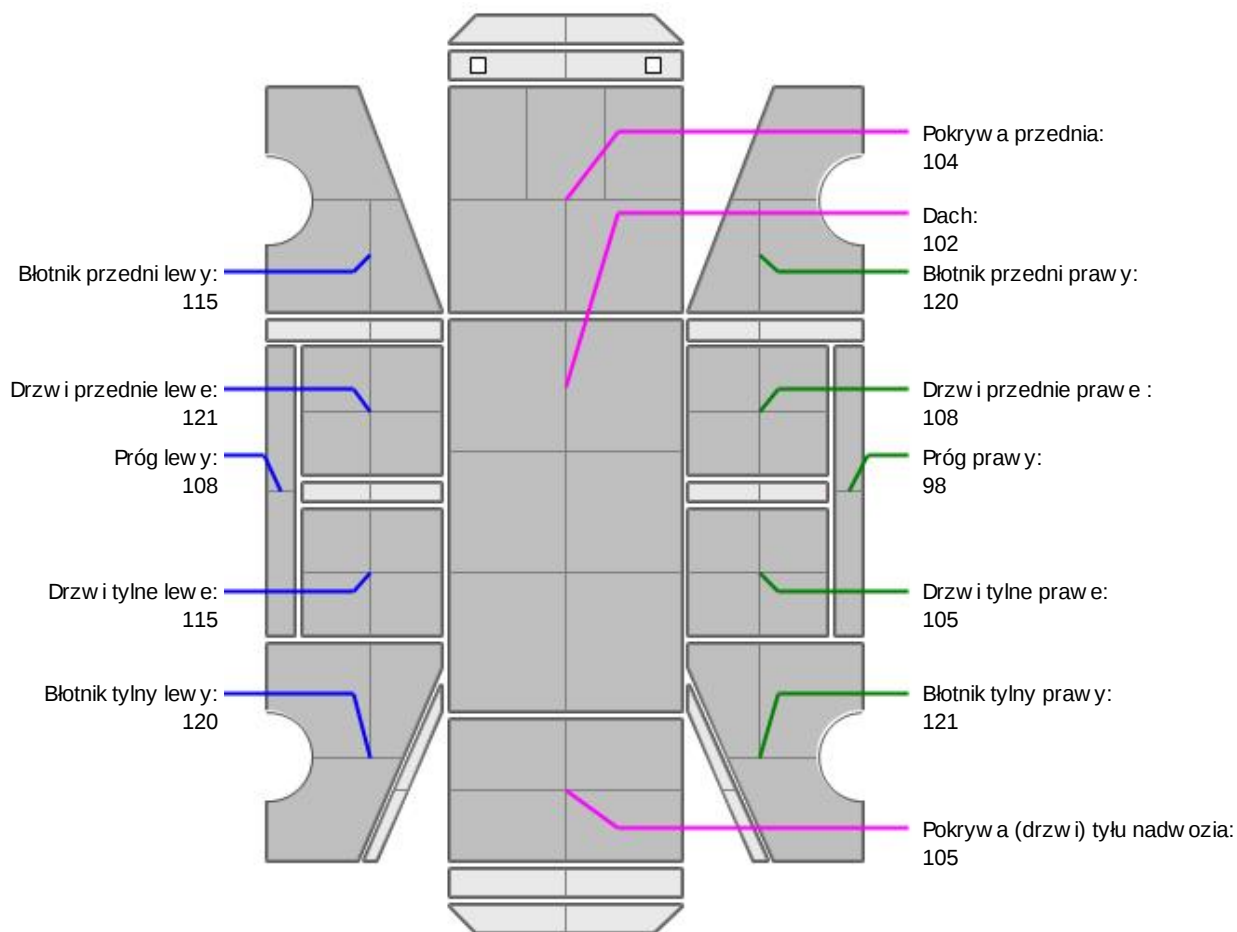
**KABINA KIEROWCY – Opis powłoki lakierowej**

| L.p. | Nazwa elementu | L / P | Grubość powłoki<br>[μm] | Opis |
| 1 | Pokrywa przednia | | 104 | |
| 2 | Dach | | 102 | |
| 3 | Błotnik przedni | L | 115 | |
| 4 | Próg | L | 108 | |
| 5 | Drzwi przednie | L | 121 | |
| 6 | Drzwi tylne | L | 115 | |
| 7 | Błotnik tylny | L | 120 | |
| 8 | Błotnik przedni | P | 120 | |
| 9 | Próg | P | 98 | |
| 10 | Drzwi przednie | P | 108 | |
| 11 | Drzwi tylne | P | 105 | |
| 12 | Błotnik tylny | P | 121 | |
| 13 | Pokrywa (drzwi) tyłu nadwozia | | 105 | |

Podane przedziały grubości powłoki lakierowej, dotyczą punktów pomiarowych. Nie mogą być traktowane jako gwarancja, że grubość powłoki lakierowej w innych punktach nie wykracza poza te przedziały. Pomiar powłoki lakierowej został wykonany urządzeniem będącym w posiadaniu rzeczoznawcy. Pomiar wykonany innym przyrządem może się różnić.
