## Poglądowy Raport Stanu Technicznego

Zadanie: Ocena stanu technicznego i określenie wartości rynkowej pojazdu

| DANE IDENTYFIKACYJNE POJAZDU | | Dane: [O] V-2025 | |
|---|---|---|---|
| Marka: | <b>KIA</b> | Nr rejestracyjny: | <b>WI202KV</b> |
| Model pojazdu: | <b>Ceed 1.0 MR`18 E6</b> | Nr Info-Ekspert: | <b>052-01215</b> |

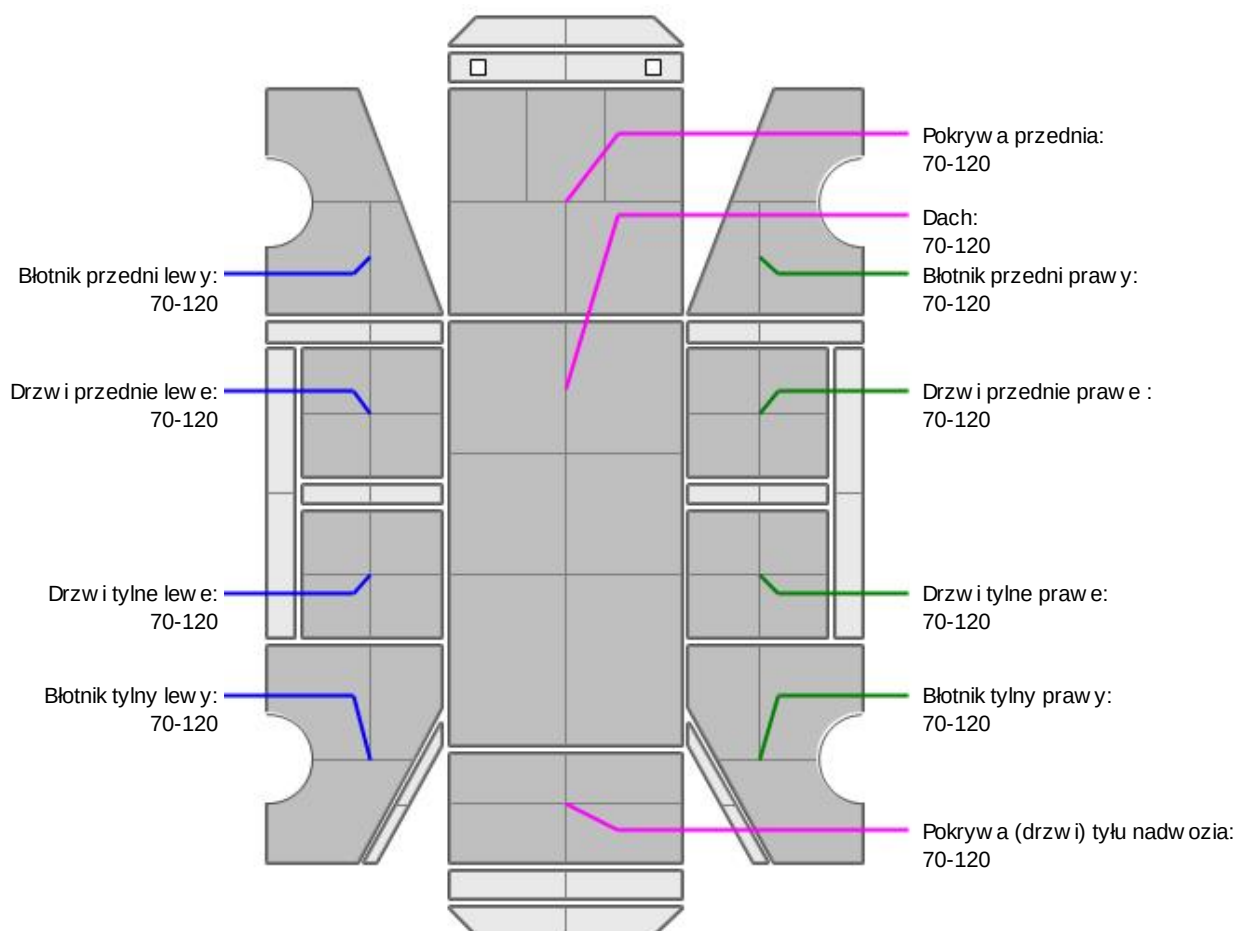
| L.p. | Nazwa elementu | L / P | Grubość powłoki [μm] | Opis |
| 1 | Pokrywa przednia | | 70-120 | |
| 2 | Dach | | 70-120 | |
| 3 | Błotnik przedni | L | 70-120 | |
| 4 | Drzwi przednie | L | 70-120 | |
| 5 | Drzwi tylne | L | 70-120 | |
| 6 | Błotnik tylny | L | 70-120 | |
| 7 | Błotnik przedni | P | 70-120 | |
| 8 | Drzwi przednie | P | 70-120 | |
| 9 | Drzwi tylne | P | 70-120 | |
| 10 | Błotnik tylny | P | 70-120 | |
| 11 | Pokrywa (drzwi) tyłu nadwozia | | 70-120 | |

Podane przedziały grubości powłoki lakierowej, dotyczą punktów pomiarowych. Nie mogą być traktowane jako gwarancja, że grubość powłoki lakierowej w innych punktach nie wykracza poza te przedziały. Pomiar powłoki lakierowej został wykonany urządzeniem będącym w posiadaniu rzeczoznawcy. Pomiar wykonany innym przyrządem może się różnić.
