Nr zlecenia: 102/08/05/2025/CarArena STANDARD

## Poglądowy Raport Stanu Technicznego

Zadanie: Ocena stanu technicznego i określenie wartości rynkowej pojazdu

| DANE IDENTYFIKACYJNE POJAZDU | | Dane: [O] V-2025 | |
|---|---|---|---|
| Marka: | <b>KIA</b> | Nr rejestracyjny: | <b>WI421KV</b> |

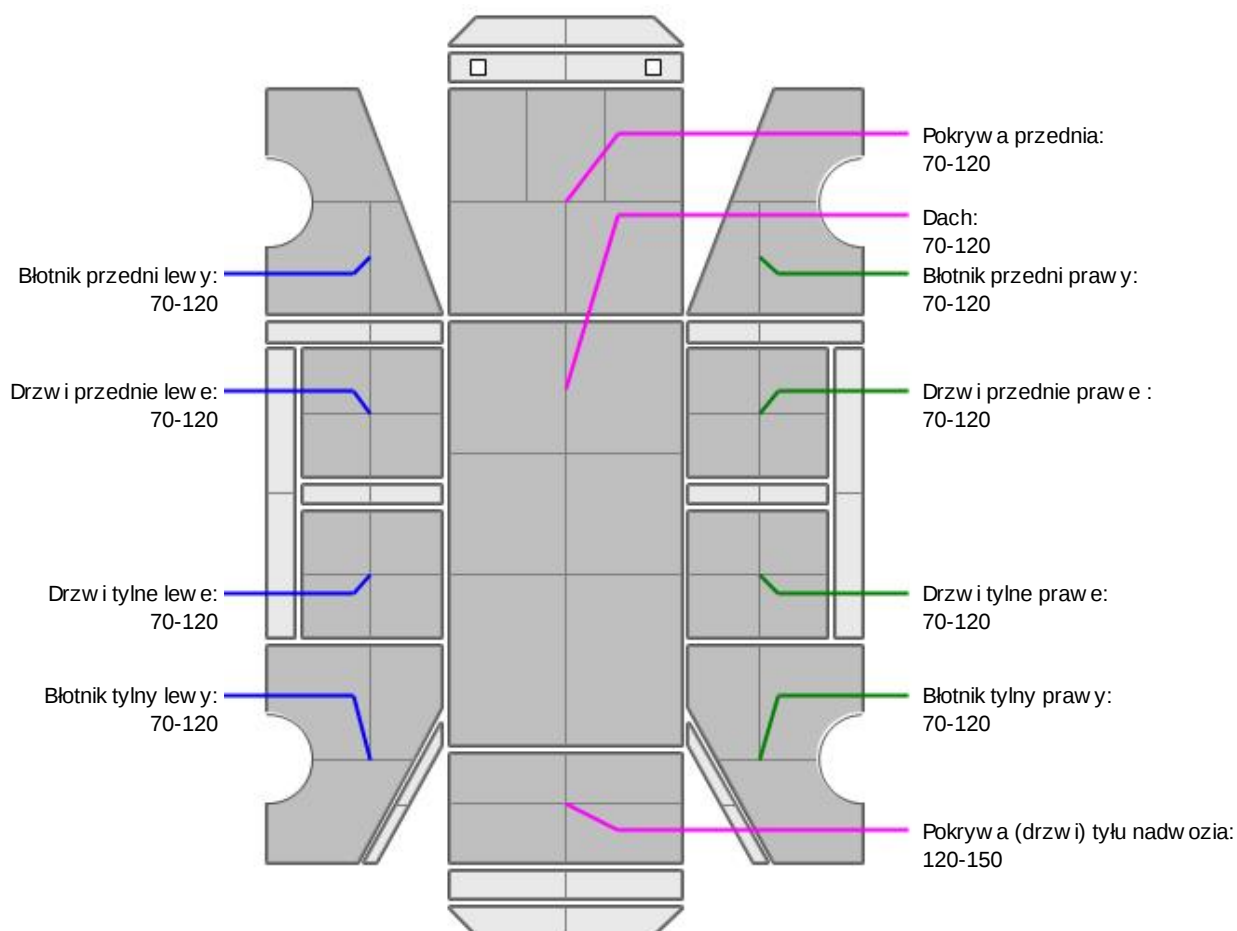
| L.p. | Nazwa elementu | L / P | Grubość powłoki [μm] | Opis |
| 1 | Pokrywa przednia | | 70-120 | |
| 2 | Dach | | 70-120 | |
| 3 | Błotnik przedni | L | 70-120 | |
| 4 | Drzwi przednie | L | 70-120 | |
| 5 | Drzwi tylne | L | 70-120 | |
| 6 | Błotnik tylny | L | 70-120 | |
| 7 | Błotnik przedni | P | 70-120 | |
| 8 | Drzwi przednie | P | 70-120 | |
| 9 | Drzwi tylne | P | 70-120 | |
| 10 | Błotnik tylny | P | 70-120 | |
| 11 | Pokrywa (drzwi) tyłu nadwozia | | 120-150 | |

Podane przedziały grubości powłoki lakierowej, dotyczą punktów pomiarowych. Nie mogą być traktowane jako gwarancja, że grubość powłoki lakierowej w innych punktach nie wykracza poza te przedziały. Pomiar powłoki lakierowej został wykonany urządzeniem będącym w posiadaniu rzeczoznawcy. Pomiar wykonany innym przyrządem może się różnić.
