## Poglądowy raport stanu technicznego

Zadanie: Ocena stanu technicznego i określenie wartości rynkowej pojazdu

| DANE IDENTYFIKACYJNE POJAZDU | | Dane: [O] V-2025 | |
|---|---|---|---|
| Marka: | BMW | Nr rejestracyjny: | RZ1051X |
| Model pojazdu: | 330i Gran Turismo MR`16 E6d F34 | Nr Info-Ekspert: | 003-04545 |

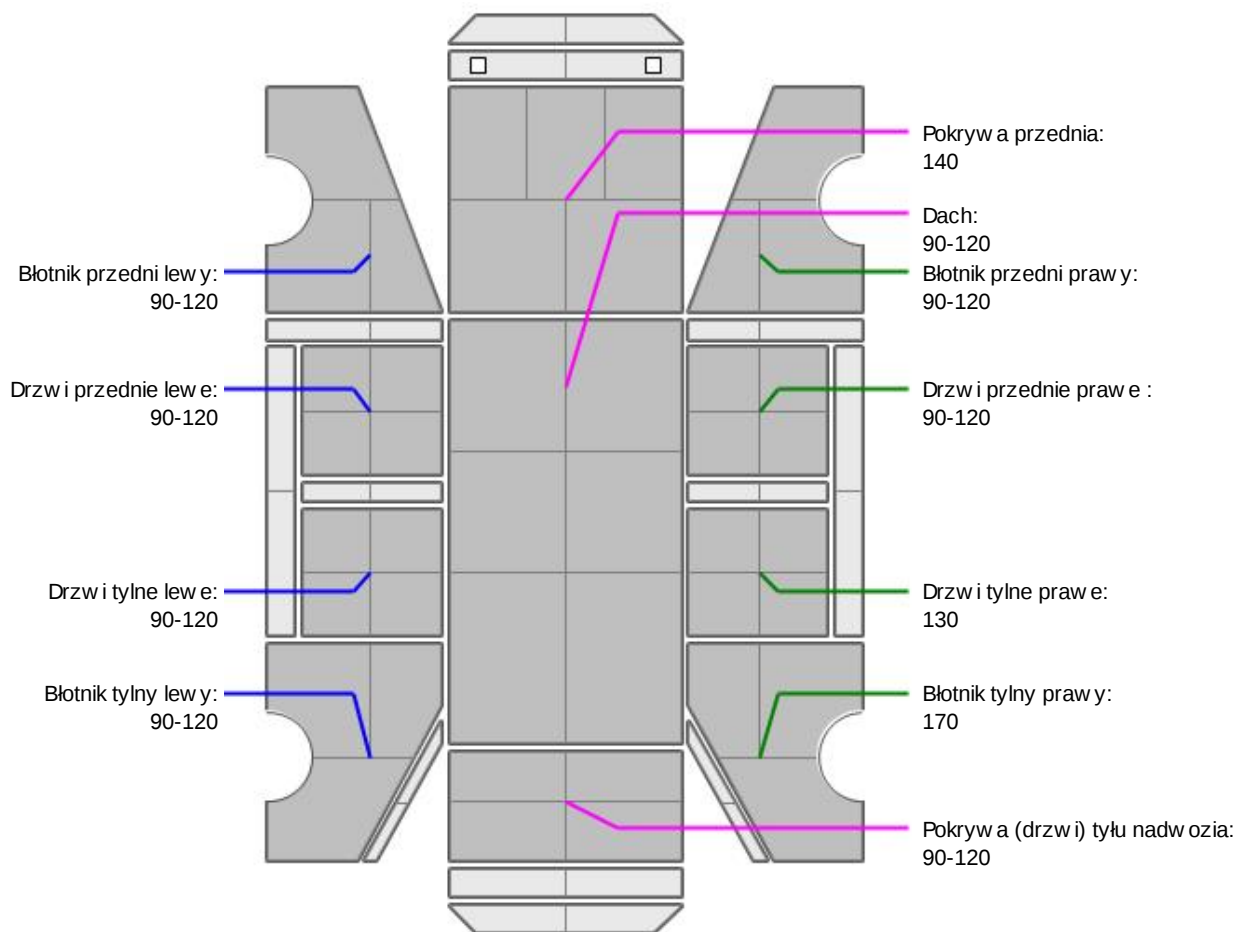
## NADWOZIE – Opis powłoki lakierowej

| L.p. | Nazwa elementu | L / P | Grubość powłoki [μm] | Opis |
| 1 | Pokrywa przednia | | 140 | |
| 2 | Dach | | 90-120 | |
| 3 | Błotnik przedni | L | 90-120 | |
| 4 | Drzwi przednie | L | 90-120 | |
| 5 | Drzwi tylne | L | 90-120 | |
| 6 | Błotnik tylny | L | 90-120 | |
| 7 | Błotnik przedni | P | 90-120 | |
| 8 | Drzwi przednie | P | 90-120 | |
| 9 | Drzwi tylne | P | 130 | |
| 10 | Błotnik tylny | P | 170 | |
| 11 | Pokrywa (drzwi) tyłu nadwozia | | 90-120 | |

Podane przedziały grubości powłoki lakierowej, dotyczą punktów pomiarowych. Nie mogą być traktowane jako gwarancja, że grubość powłoki lakierowej w innych punktach nie wykracza poza te przedziały. Pomiar powłoki lakierowej został wykonany urządzeniem będącym w posiadaniu rzeczoznawcy. Pomiar wykonany innym przyrządem może się różnić.
