## Poglądowy raport stanu technicznego

Zadanie: Ocena stanu technicznego i określenie wartości rynkowej pojazdu

| DANE IDENTYFIKACYJNE POJAZDU | | Dane: [O] V-2025 | |
|---|---|---|---|
| Marka: | HYUNDAI | Nr rejestracyjny: | RZ5787H |
| Model pojazdu: | i30 1.6 MR`13 E5 | Nr Info-Ekspert: | 016-00760 |

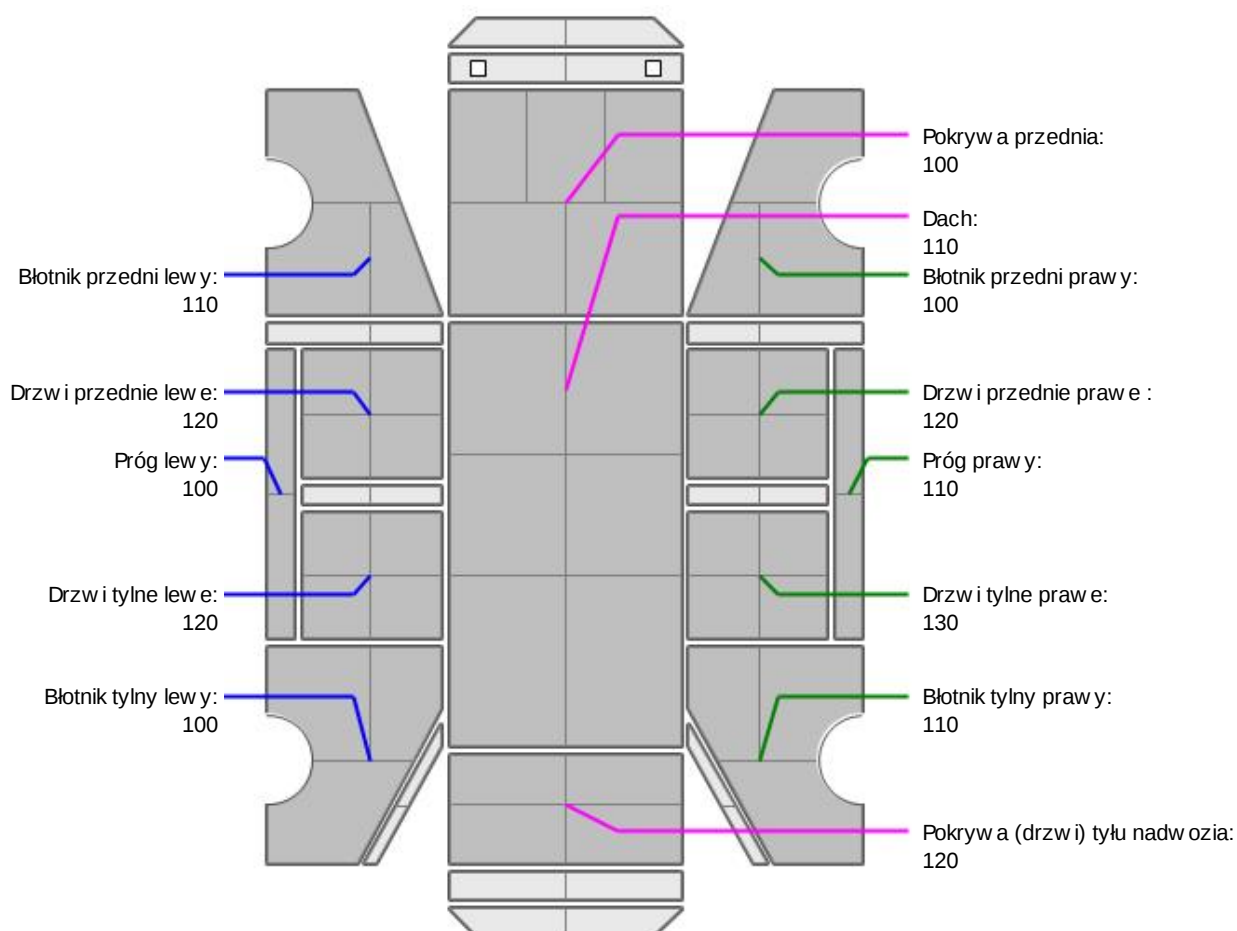
### NADWOZIE – Opis powłoki lakierowej

| L.p. | Nazwa elementu | L / P | Grubość powłoki [μm] | Opis |
| 1 | Pokrywa przednia | | 100 | |
| 2 | Dach | | 110 | |
| 3 | Błotnik przedni | L | 110 | |
| 4 | Próg | L | 100 | |
| 5 | Drzwi przednie | L | 120 | |
| 6 | Drzwi tylne | L | 120 | |
| 7 | Błotnik tylny | L | 100 | |
| 8 | Błotnik przedni | P | 100 | |
| 9 | Próg | P | 110 | |
| 10 | Drzwi przednie | P | 120 | |
| 11 | Drzwi tylne | P | 130 | |

| 12 | Błotnik tylny | P | 110 | |
| 13 | Pokrywa (drzwi) tyłu nadwozia | | 120 | |

Podane przedziały grubości powłoki lakierowej, dotyczą punktów pomiarowych. Nie mogą być traktowane jako gwarancja, że grubość powłoki lakierowej w innych punktach nie wykracza poza te przedziały. Pomiar powłoki lakierowej został wykonany urządzeniem będącym w posiadaniu rzeczoznawcy. Pomiar wykonany innym przyrządem może się różnić.
