## Poglądowy Raport Stanu Technicznego

Zadanie: Ocena stanu technicznego i określenie wartości rynkowej pojazdu

| DANE IDENTYFIKACYJNE POJAZDU | | Dane: [O] V-2025 | |
|---|---|---|---|
| Marka: | <b>HYUNDAI</b> | Nr rejestracyjny: | <b>RZ5617H</b> |
| Model pojazdu: | <b>i30 1.6 MR`13 E5</b> | Nr Info-Ekspert: | <b>016-00760</b> |

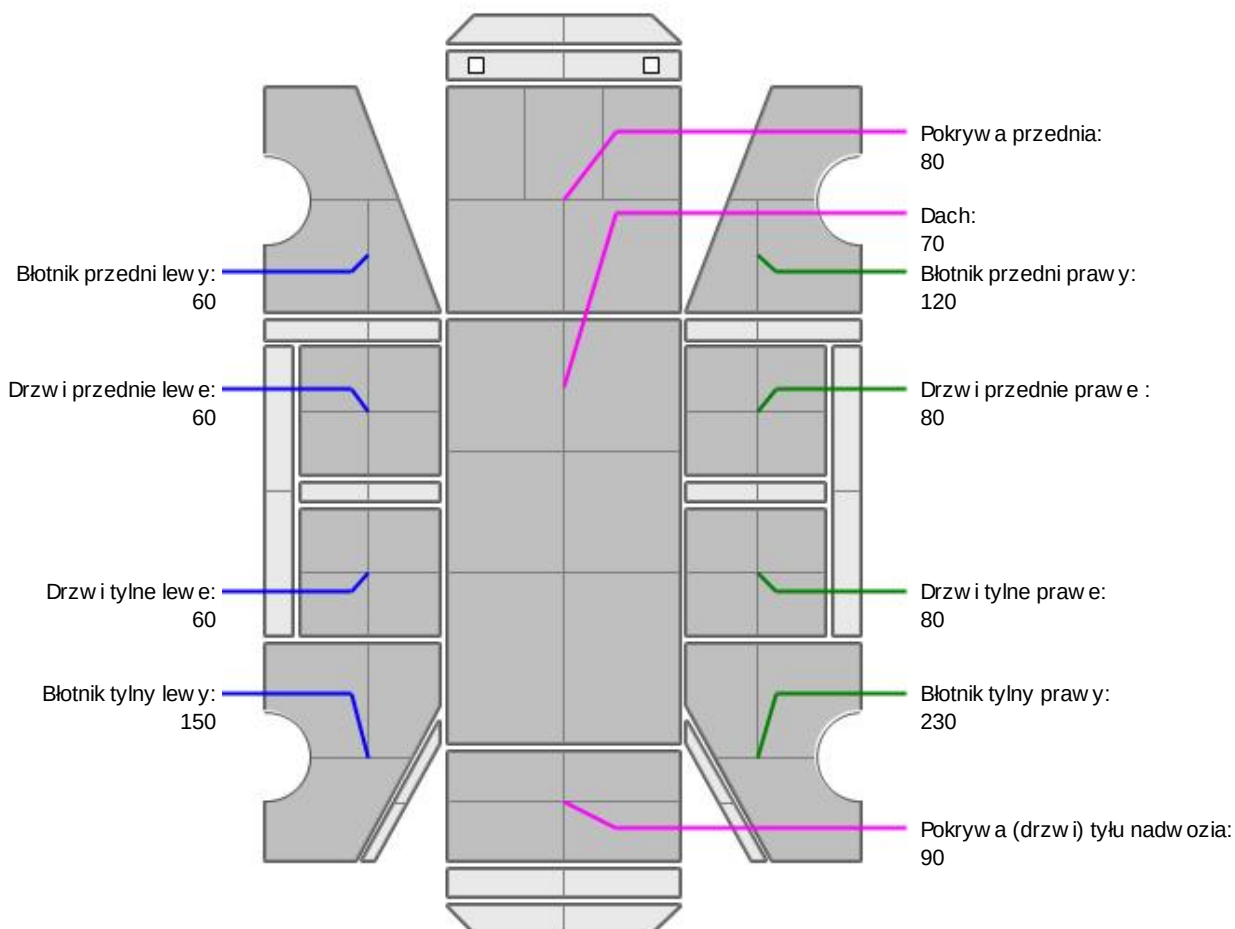
### NADWOZIE – Opis powłoki lakierowej

| L.p. | Nazwa elementu | L / P | Grubość powłoki [μm] | Opis |
| 1 | Pokrywa przednia | | 80 | |
| 2 | Dach | | 70 | |
| 3 | Błotnik przedni | L | 60 | |
| 4 | Drzwi przednie | L | 60 | |
| 5 | Drzwi tylne | L | 60 | |
| 6 | Błotnik tylny | L | 150 | |
| 7 | Błotnik przedni | P | 120 | |
| 8 | Drzwi przednie | P | 80 | |
| 9 | Drzwi tylne | P | 80 | |
| 10 | Błotnik tylny | P | 230 | |
| 11 | Pokrywa (drzwi) tyłu nadwozia | | 90 | |

Podane przedziały grubości powłoki lakierowej, dotyczą punktów pomiarowych. Nie mogą być traktowane jako gwarancja, że grubość powłoki lakierowej w innych punktach nie wykracza poza te przedziały. Pomiar powłoki lakierowej został wykonany urządzeniem będącym w posiadaniu rzeczoznawcy. Pomiar wykonany innym przyrządem może się różnić.
