## Poglądowy raport stanu technicznego

Zadanie: Ocena stanu technicznego i określenie wartości rynkowej pojazdu

| DANE IDENTYFIKACYJNE POJAZDU | | Dane: [O] V-2025 | |
|---|---|---|---|
| Marka: | HYUNDAI | Nr rejestracyjny: | RZ5502T |
| Model pojazdu: | i40 2.0 MR`15 E6 | Nr Info-Ekspert: | 016-01126 |

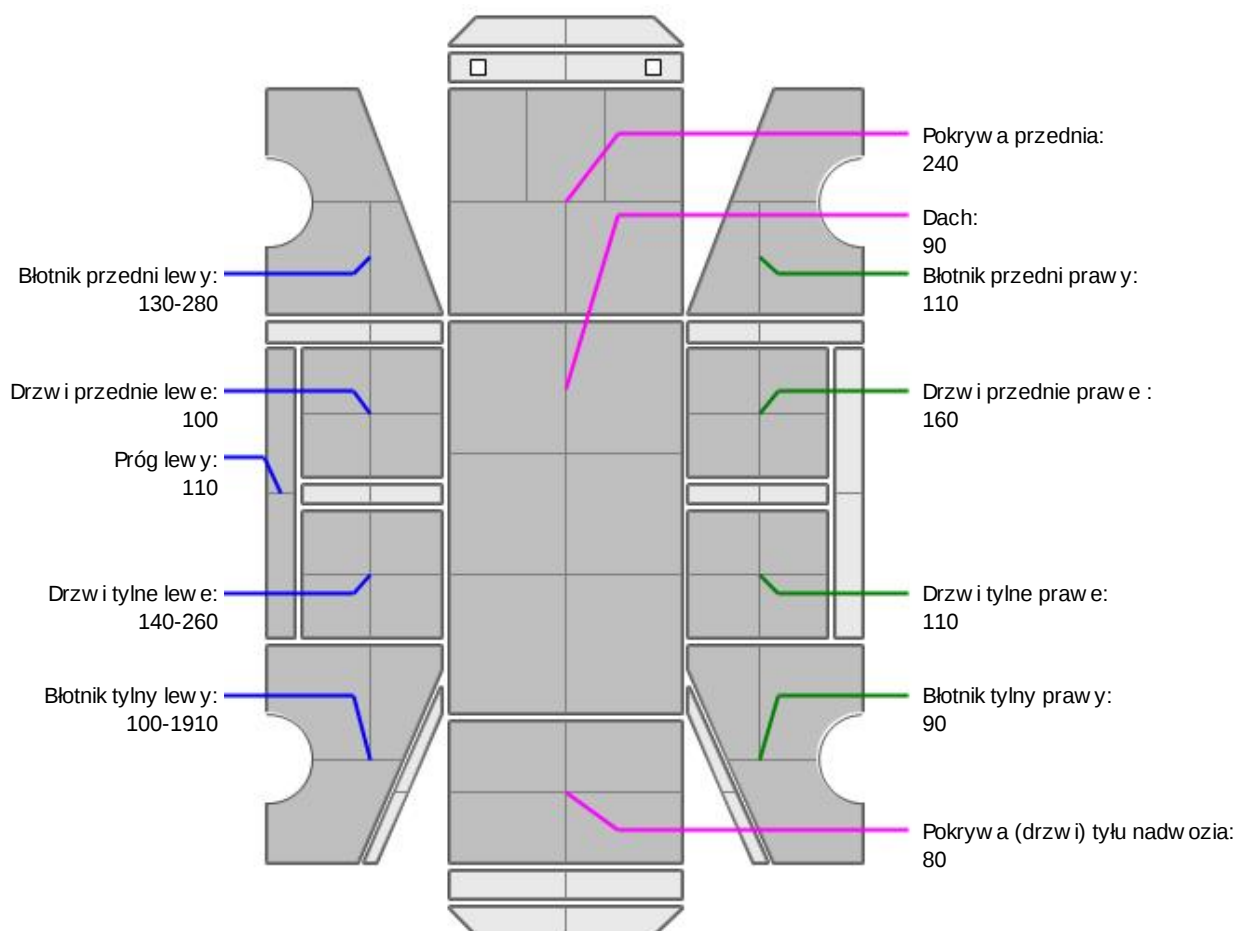
**KABINA KIEROWCY – Opis powłoki lakierowej**

| L.p. | Nazwa elementu | L / P | Grubość powłoki [μm] | Opis |
| 1 | Pokrywa przednia | | 240 | |
| 2 | Dach | | 90 | |
| 3 | Błotnik przedni | L | 130-280 | |
| 4 | Próg | L | 110 | |
| 5 | Drzwi przednie | L | 100 | |
| 6 | Drzwi tylne | L | 140-260 | |
| 7 | Błotnik tylny | L | 100-1910 | |
| 8 | Błotnik przedni | P | 110 | |
| 9 | Drzwi przednie | P | 160 | |
| 10 | Drzwi tylne | P | 110 | |
| 11 | Błotnik tylny | P | 90 | |
| 12 | Pokrywa (drzwi) tyłu nadwozia | | 80 | |
