Nr zlecenia: 25/16/05/2025/CarArena STANDARD

## P o g l ą d o w y   R a p o r t   S t a n u   T e c h n i c z n e g o

Zadanie: Ocena stanu technicznego i określenie wartości rynkowej pojazdu

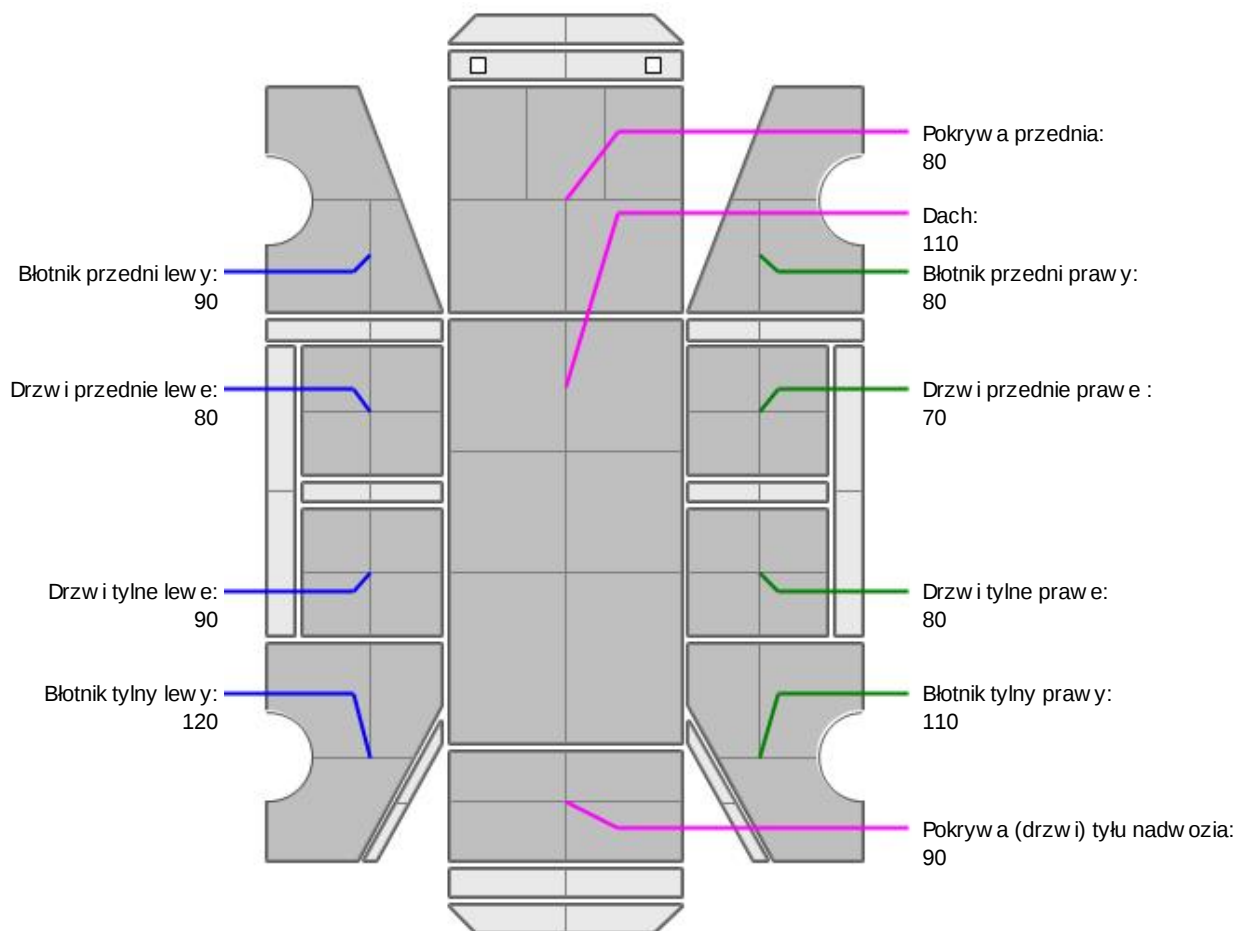
| L.p. | Nazwa elementu | L / P | Grubość powłoki [µm] | Opis |
| 1 | Pokrywa przednia | | 80 | |
| 2 | Dach | | 110 | |
| 3 | Błotnik przedni | L | 90 | |
| 4 | Drzwi przednie | L | 80 | |
| 5 | Drzwi tylne | L | 90 | |
| 6 | Błotnik tylny | L | 120 | |
| 7 | Błotnik przedni | P | 80 | |
| 8 | Drzwi przednie | P | 70 | |
| 9 | Drzwi tylne | P | 80 | |
| 10 | Błotnik tylny | P | 110 | |
| 11 | Pokrywa (drzwi) tyłu nadwozia | | 90 | |

Podane przedziały grubości powłoki lakierowej, dotyczą punktów pomiarowych. Nie mogą być traktowane jako gwarancja, że grubość powłoki lakierowej w innych punktach nie wykracza poza te przedziały. Pomiar powłoki lakierowej został wykonany urządzeniem będącym w posiadaniu rzeczoznawcy. Pomiar wykonany innym przyrządem może się różnić.
