## Poglądowy raport stanu technicznego

Zadanie: Ocena stanu technicznego i określenie wartości rynkowej pojazdu

| DANE IDENTYFIKACYJNE POJAZDU | | Dane: [O] V-2025 | |
|---|---|---|---|
| Marka: | HYUNDAI | Nr rejestracyjny: | RZ9360L |
| Model pojazdu: | i30 1.6 MR`15 E6 | Nr Info-Ekspert: | 016-01211 |

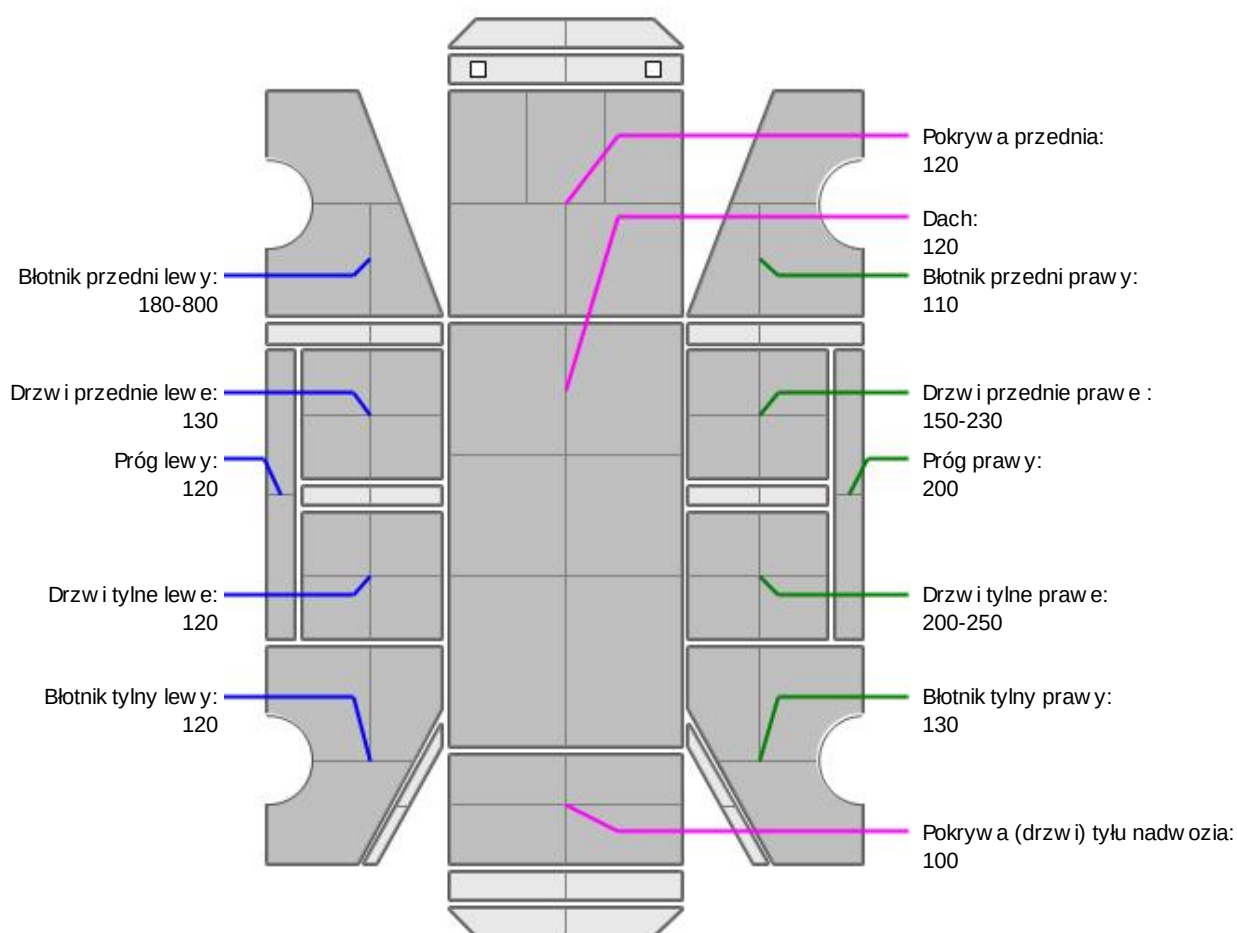
**NADWOZIE – Opis powłoki lakierowej**

| L.p. | Nazwa elementu | L / P | Grubość powłoki [μm] | Opis |
| 1 | Pokrywa przednia | | 120 | |
| 2 | Dach | | 120 | |
| 3 | Błotnik przedni | L | 180-800 | |
| 4 | Próg | L | 120 | |
| 5 | Drzwi przednie | L | 130 | |
| 6 | Drzwi tylne | L | 120 | |
| 7 | Błotnik tylny | L | 120 | |

| 8 | Błotnik przedni | P | 110 | |
| 9 | Próg | P | 200 | |
| 10 | Drzwi przednie | P | 150-230 | |
| 11 | Drzwi tylne | P | 200-250 | |
| 12 | Błotnik tylny | P | 130 | |
| 13 | Pokrywa (drzwi) tyłu nadwozia | | 100 | |
