Nr zlecenia: 15/20/05/2025/CarArena STANDARD

## Poglądowy Raport Stanu Technicznego

Zadanie: Ocena stanu technicznego pojazdu po szkodzie i określenie zakresu powstałych uszkodzeń

| DANE IDENTYFIKACYJNE POJAZDU | | Dane: [O] V-2025 | |
|---|---|---|---|
| Marka: | SKODA | Nr rejestracyjny: | PO3KR70 |

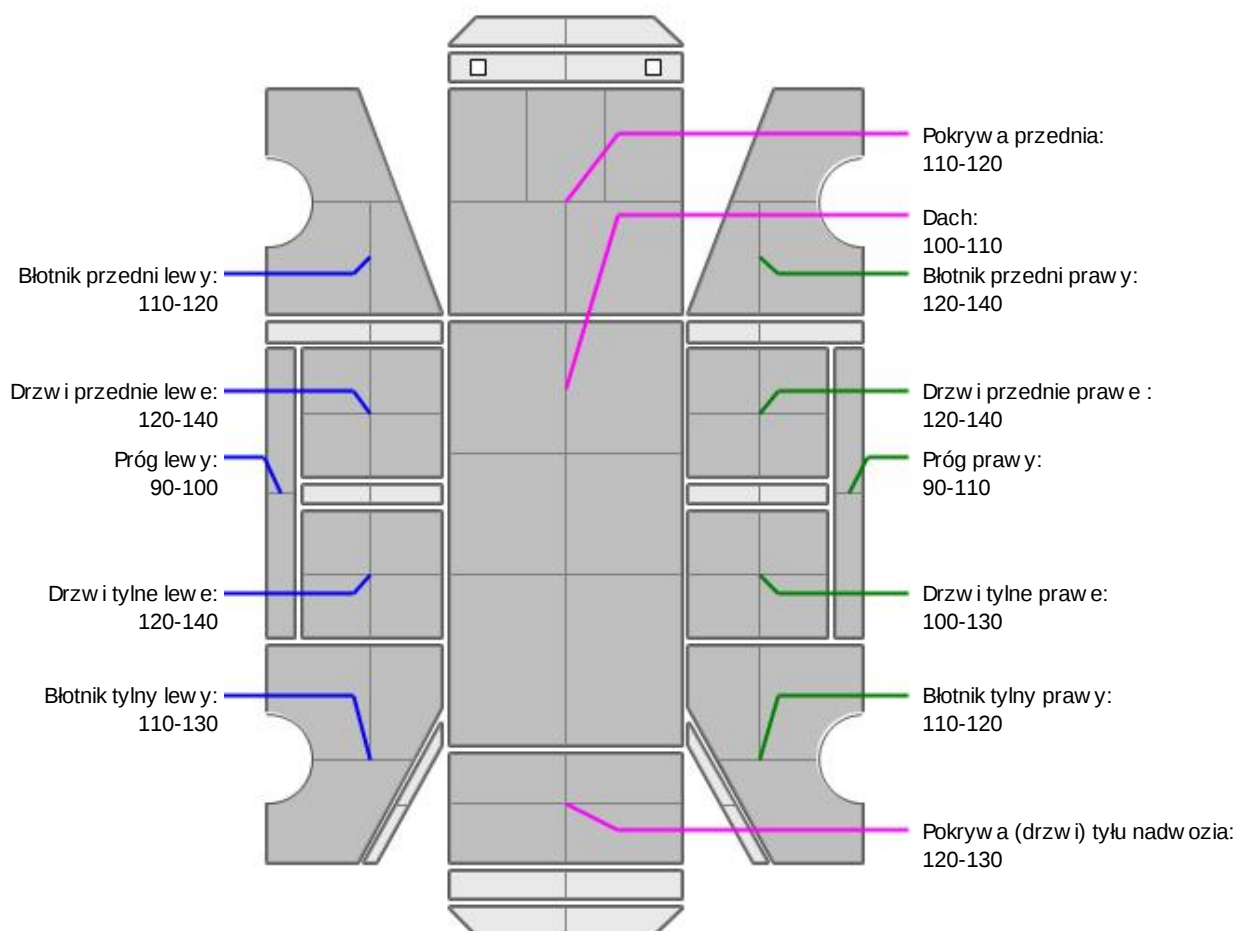
**NADWOZIE – Opis powłoki lakierowej**

| L.p. | Nazwa elementu | L / P | Grubość powłoki [μm] | Opis |
| 1 | Pokrywa przednia | | 110-120 | |
| 2 | Dach | | 100-110 | |
| 3 | Błotnik przedni | L | 110-120 | |
| 4 | Próg | L | 90-100 | |
| 5 | Drzwi przednie | L | 120-140 | |
| 6 | Drzwi tylne | L | 120-140 | |
| 7 | Błotnik tylny | L | 110-130 | |
| 8 | Błotnik przedni | P | 120-140 | |
| 9 | Próg | P | 90-110 | |
| 10 | Drzwi przednie | P | 120-140 | |
| 11 | Drzwi tylne | P | 100-130 | |
| 12 | Błotnik tylny | P | 110-120 | |
| 13 | Pokrywa (drzwi) tyłu nadwozia | | 120-130 | |

Podane przedziały grubości powłoki lakierowej, dotyczą punktów pomiarowych. Nie mogą być traktowane jako gwarancja, że grubość powłoki lakierowej w innych punktach nie wykracza poza te przedziały. Pomiar powłoki lakierowej został wykonany urządzeniem będącym w posiadaniu rzeczoznawcy. Pomiar wykonany innym przyrządem może się różnić.
