Nr zlecenia: 59/06/05/2025/CarArena STANDARD

## Poglądowy raport stanu technicznego

Zadanie: Ocena stanu technicznego i określenie wartości rynkowej pojazdu

| DANE IDENTYFIKACYJNE POJAZDU | | Dane: [O] V-2025 | |
|---|---|---|---|
| Marka: | SKODA | Nr rejestracyjny: | WU7430K |

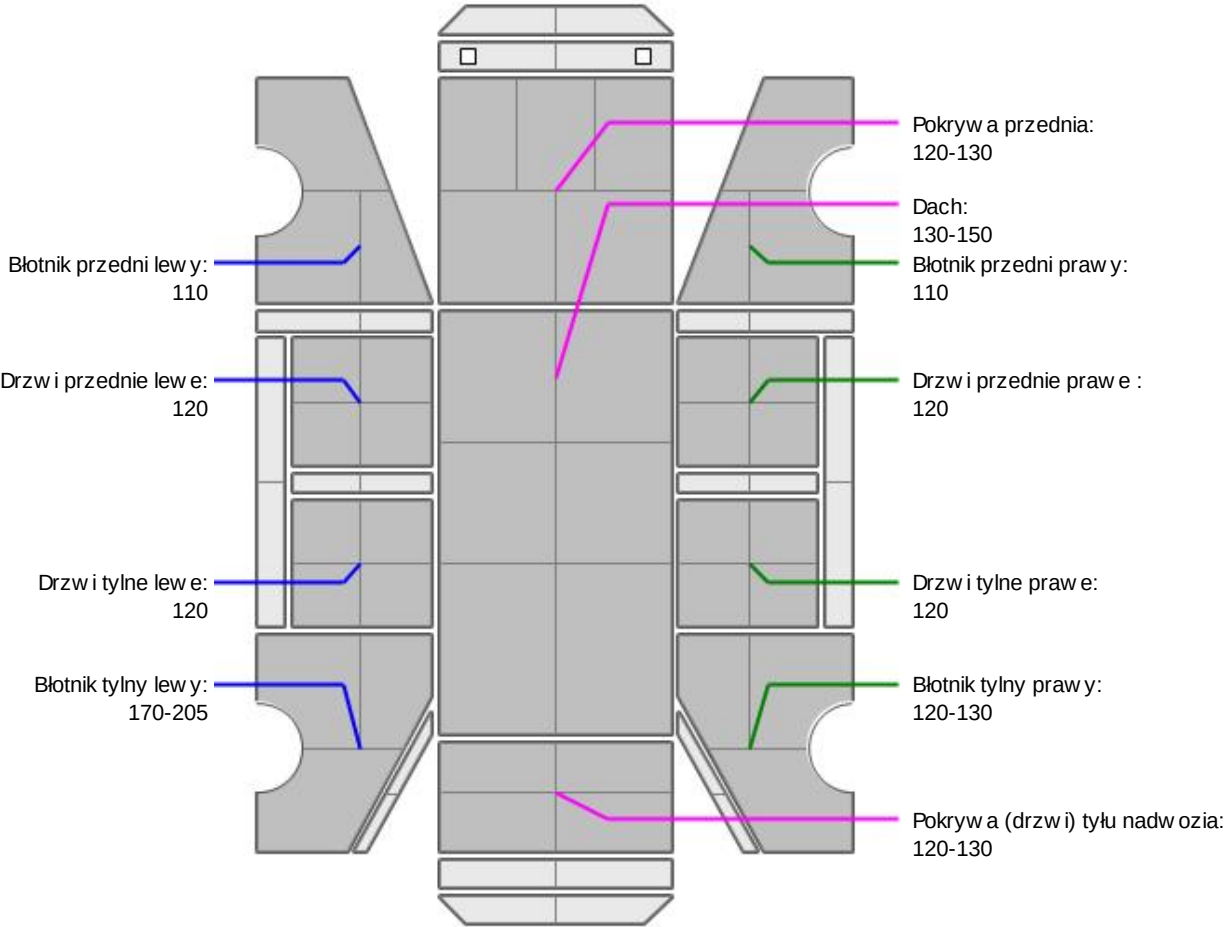
NADWOZIE – Opis powłoki lakierowej

| L.p. | Nazwa elementu | L / P | Grubość powłoki [µm] | Opis |
| 1 | Pokrywa przednia | | 120-130 | |
| 2 | Dach | | 130-150 | |
| 3 | Błotnik przedni | L | 110 | |
| 4 | Drzwi przednie | L | 120 | |
| 5 | Drzwi tylne | L | 120 | |
| 6 | Błotnik tylny | L | 170-205 | |
| 7 | Błotnik przedni | P | 110 | |
| 8 | Drzwi przednie | P | 120 | |
| 9 | Drzwi tylne | P | 120 | |
| 10 | Błotnik tylny | P | 120-130 | |
| 11 | Pokrywa (drzwi) tyłu nadwozia | | 120-130 | |
