Nr zlecenia: 87/14/04/2025/CarArena STANDARD

## Poglądowy Raport Stanu Technicznego

Zadanie: Ocena stanu technicznego i określenie wartości rynkowej pojazdu

| DANE IDENTYFIKACYJNE POJAZDU | | Dane: [O] V-2025 | |
|---|---|---|---|
| Model pojazdu: | Clio IV Generation Grandtour MR`17 E6 | Nr Info-Ekspert: | 031-09598 |

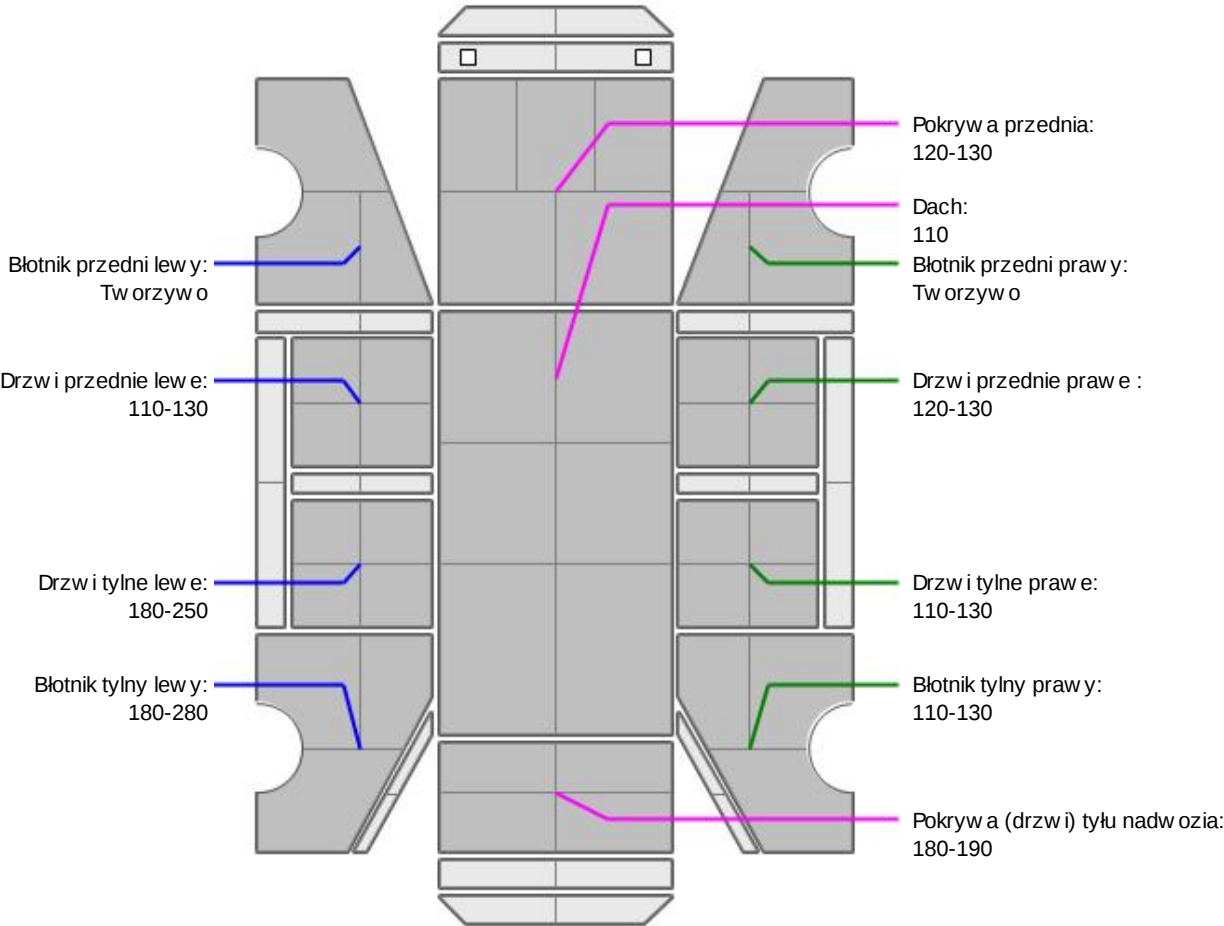
| L.p. | Nazwa elementu | L / P | Grubość powłoki [µm] | Opis |
| 1 | Pokrywa przednia | | 120-130 | |
| 2 | Dach | | 110 | |
| 3 | Łotnik przedni | L | Tworzywo | |

| 4 | Drzwi przednie | L | 110-130 | |
| 5 | Drzwi tylne | L | 180-250 | |
| 6 | Błotnik tylny | L | 180-280 | |
| 7 | Błotnik przedni | P | Tworzywo | |
| 8 | Drzwi przednie | P | 120-130 | |
| 9 | Drzwi tylne | P | 110-130 | |
| 10 | Błotnik tylny | P | 110-130 | |
| 11 | Pokrywa (drzwi) tyłu nadwozia | | 180-190 | |
