## Poglądowy Raport Stanu Technicznego

Zadanie: Ocena stanu technicznego i określenie wartości rynkowej pojazdu

| DANE IDENTYFIKACYJNE POJAZDU | | Dane: [O] V-2025 | |
|---|---|---|---|
| Marka: | <b>HYUNDAI</b> | Nr rejestracyjny: | <b>RZ1049R</b> |
| Model pojazdu: | <b>i30 1.6 MR`15 E6</b> | Nr Info-Ekspert: | <b>016-01211</b> |

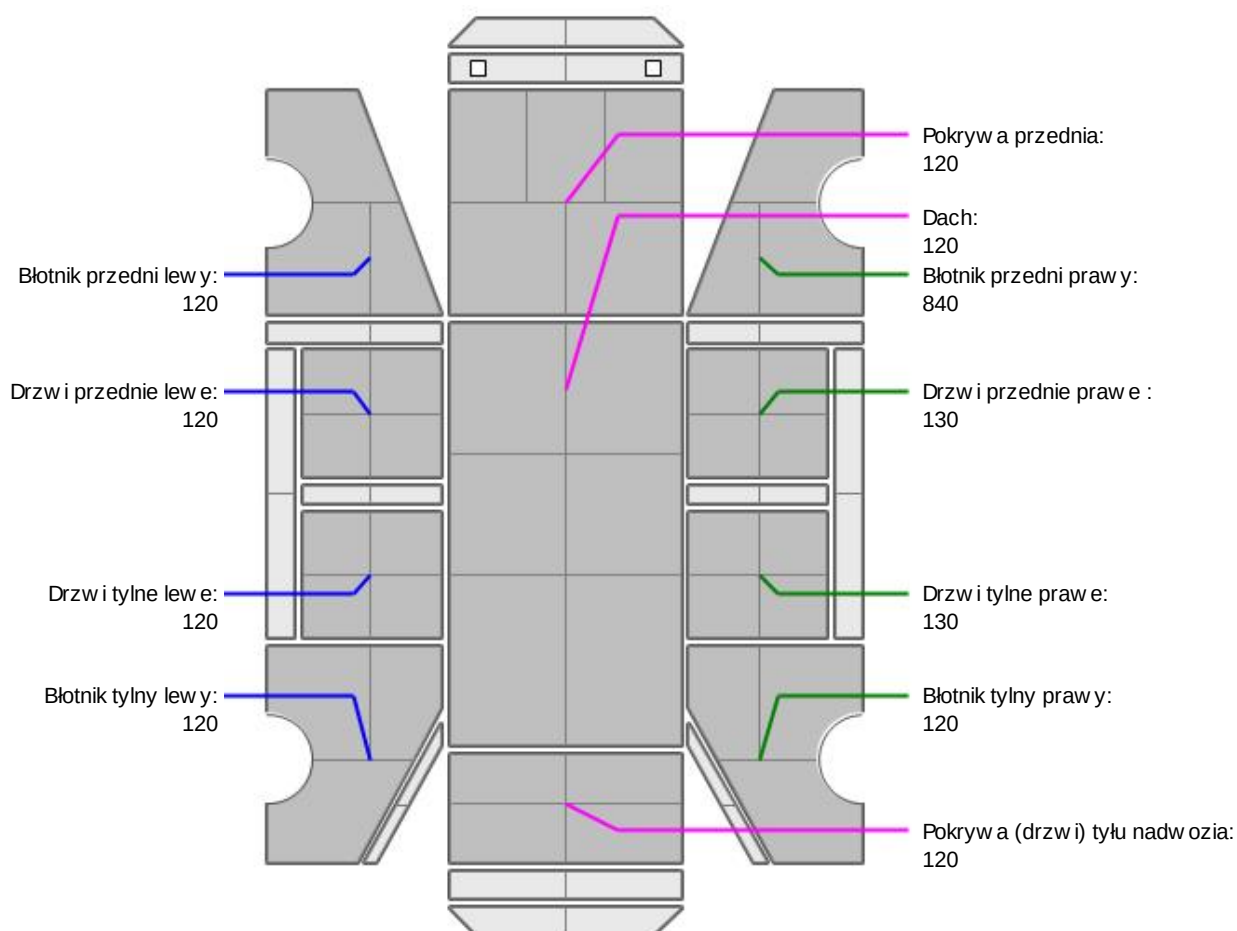
## NADWOZIE – Opis powłoki lakierowej

| L.p. | Nazwa elementu | L / P | Grubość powłoki [µm] | Opis |

| 7 | Błotnik przedni | P | 840 | |

Podane przedziały grubości powłoki lakierowej, dotyczą punktów pomiarowych. Nie mogą być traktowane jako gwarancja, że grubość powłoki lakierowej w innych punktach nie wykracza poza te przedziały. Pomiar powłoki lakierowej został wykonany urządzeniem będącym w posiadaniu rzeczoznawcy. Pomiar wykonany innym przyrządem może się różnić.
