## Poglądowy raport stanu technicznego

Zadanie: Ocena stanu technicznego i określenie wartości rynkowej pojazdu

| DANE IDENTYFIKACYJNE POJAZDU | | Dane: [O] V-2025 | |
|---|---|---|---|
| Marka: | HYUNDAI | Nr rejestracyjny: | RZ9366L |
| Model pojazdu: | i30 1.6 MR`13 E5 | Nr Info-Ekspert: | 016-00769 |

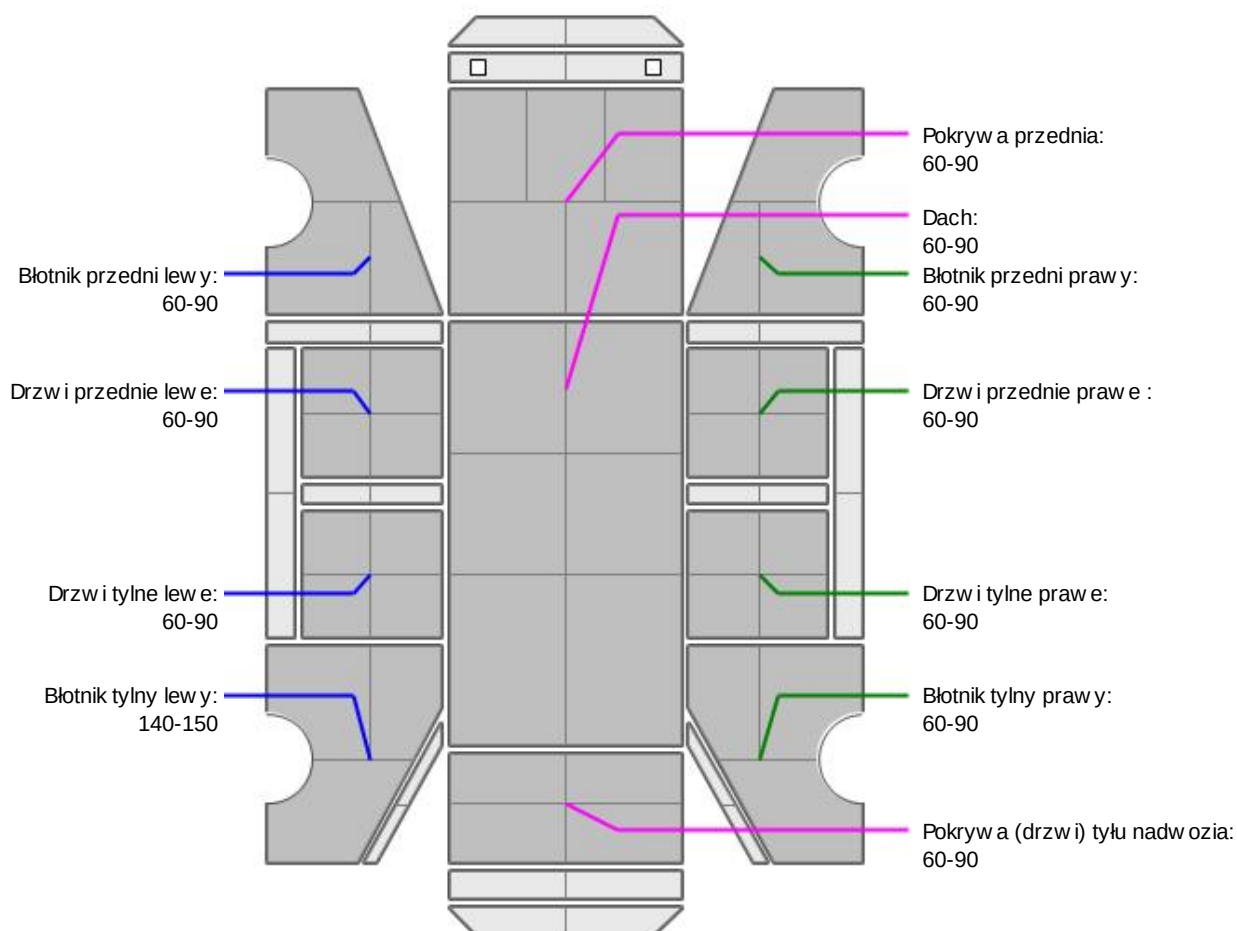
## NADWOZIE – Opis powłoki lakierowej

| L.p. | Nazwa elementu | L / P | Grubość powłoki [μm] | Opis |
| 6 | Błotnik tylny | L | 140-150 | |

Podane przedziały grubości powłoki lakierowej, dotyczą punktów pomiarowych. Nie mogą być traktowane jako gwarancja, że grubość powłoki lakierowej w innych punktach nie wykracza poza te przedziały. Pomiar powłoki lakierowej został wykonany urządzeniem będącym w posiadaniu rzeczoznawcy. Pomiar wykonany innym przyrządem może się różnić.
