Nr zlecenia: 70/13/05/2025/CarArena STANDARD

## Poglądowy raport stanu technicznego

Zadanie: Ocena stanu technicznego i określenie wartości rynkowej pojazdu

| DANE IDENTYFIKACYJNE POJAZDU (*) | | Dane: [D] V-2025 | |
|---|---|---|---|
| Marka: | FIAT | Nr rejestracyjny: | GCH47240 |

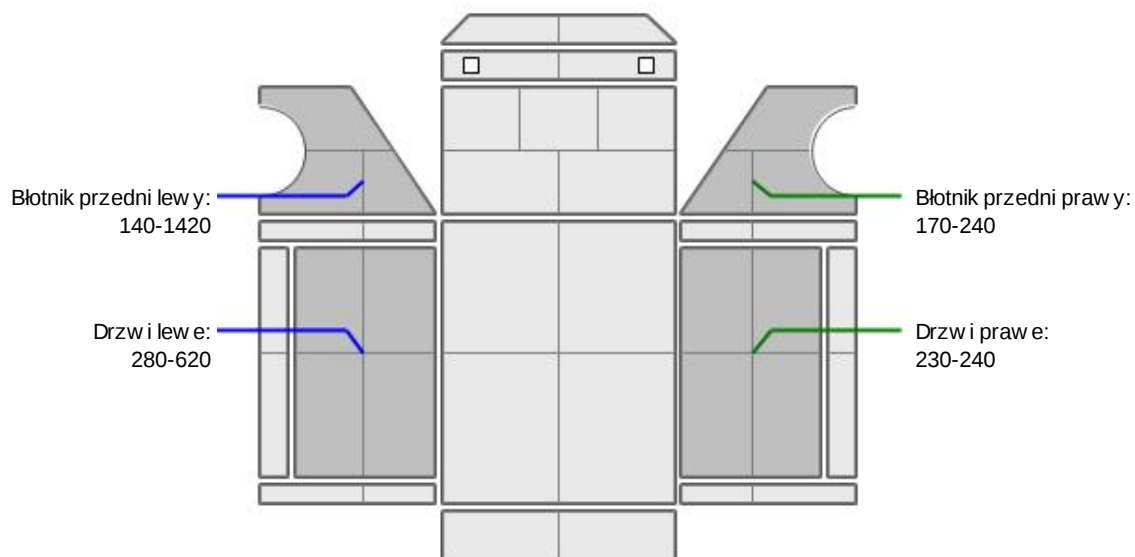
## KABINA KIEROWCY – Opis powłoki lakierowej

| L.p. | Nazwa elementu | L / P | Grubość powłoki [μm] | Opis |
| 1 | Błotnik przedni | L | 140-1420 | |
| 2 | Drzwi | L | 280-620 | |
| 3 | Błotnik przedni | P | 170-240 | |
| 4 | Drzwi | P | 230-240 | |
