Nr zlecenia: 42/17/04/2025/CarArena STANDARD

## Poglądowy Raport Stanu Technicznego

Zadanie: Ocena stanu technicznego i określenie wartości rynkowej pojazdu

| DANE IDENTYFIKACYJNE POJAZDU | | Dane: [O] IV-2025 | |
|---|---|---|---|
| Marka: | TOYOTA | Nr rejestracyjny: | WE213SW |

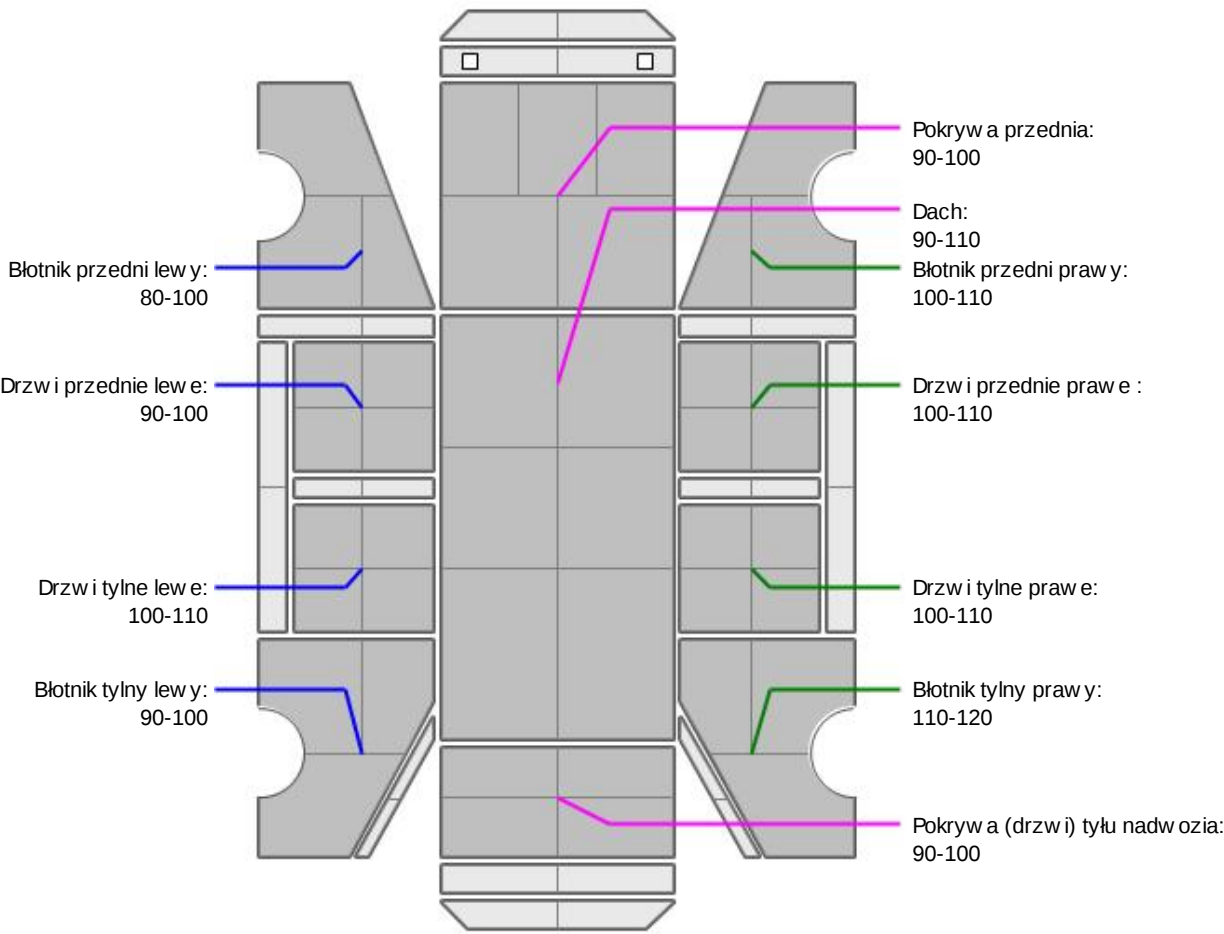
**NADWOZIE – Opis powłoki lakierowej**

| L.p. | Nazwa elementu | L / P | Grubość powłoki [µm] | Opis |
| 1 | Pokrywa przednia | | 90-100 | |
| 2 | Dach | | 90-110 | |
| 3 | Błotnik przedni | L | 80-100 | |
| 4 | Drzwi przednie | L | 90-100 | |
| 5 | Drzwi tylne | L | 100-110 | |
| 6 | Błotnik tylny | L | 90-100 | |
| 7 | Błotnik przedni | P | 100-110 | |
| 8 | Drzwi przednie | P | 100-110 | |
| 9 | Drzwi tylne | P | 100-110 | |
| 10 | Błotnik tylny | P | 110-120 | |
| 11 | Pokrywa (drzwi) tyłu nadwozia | | 90-100 | |

Podane przedziały grubości powłoki lakierowej, dotyczą punktów pomiarowych. Nie mogą być traktowane jako gwarancja, że grubość powłoki lakierowej w innych punktach nie wykracza poza te przedziały. Pomiar powłoki lakierowej został wykonany urządzeniem będącym w posiadaniu rzeczoznawcy. Pomiar wykonany innym przyrządem może się różnić.
