Nr zlecenia: 95/22/04/2025/CarArena STANDARD

## Poglądowy raport stanu technicznego

Zadanie: Ocena stanu technicznego i określenie wartości rynkowej pojazdu

| DANE IDENTYFIKACYJNE POJAZDU | | Dane: [T] IV-2025 | |
|---|---|---|---|
| Marka: | DACIA | Nr rejestracyjny: | WE627YS |

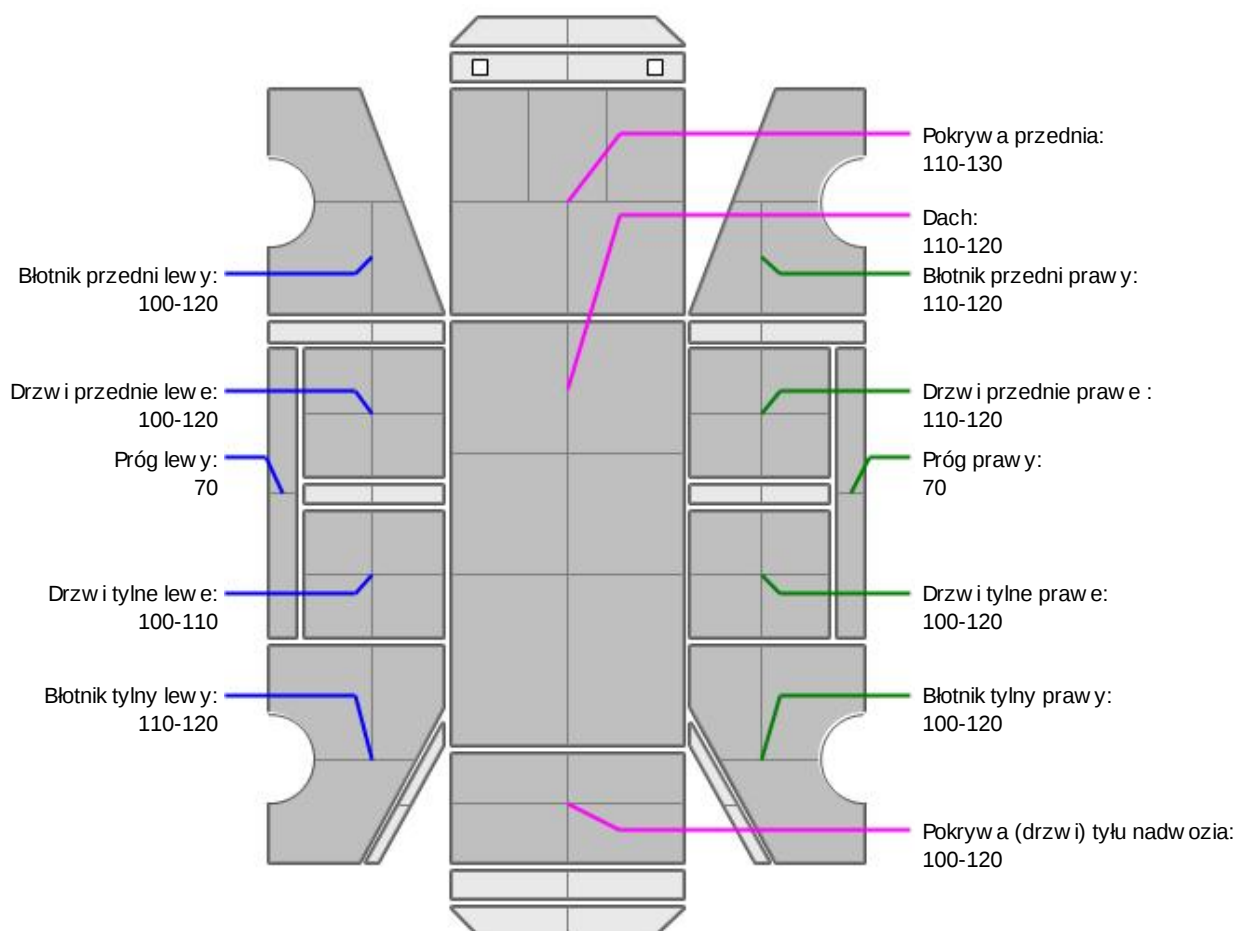
| L.p. | Nazwa elementu | L / P | Grubość powłoki [μm] | Opis |

Podane przedziały grubości powłoki lakierowej, dotyczą punktów pomiarowych. Nie mogą być traktowane jako gwarancja, że grubość powłoki lakierowej w innych punktach nie wykracza poza te przedziały. Pomiar powłoki lakierowej został wykonany urządzeniem będącym w posiadaniu rzeczoznawcy. Pomiar wykonany innym przyrządem może się różnić.
