## Poglądowy Raport Stanu Technicznego

Zadanie: Ocena stanu technicznego i określenie wartości rynkowej pojazdu

| DANE IDENTYFIKACYJNE POJAZDU | | Dane: [D] V-2025 | |
|---|---|---|---|
| Marka: | FORD | Nr rejestracyjny: | WW691YC |
| Model pojazdu: | FT 350 2.0 TDCi MR`16 E6 3.5t | Nr Info-Ekspert: | 011-09892 |

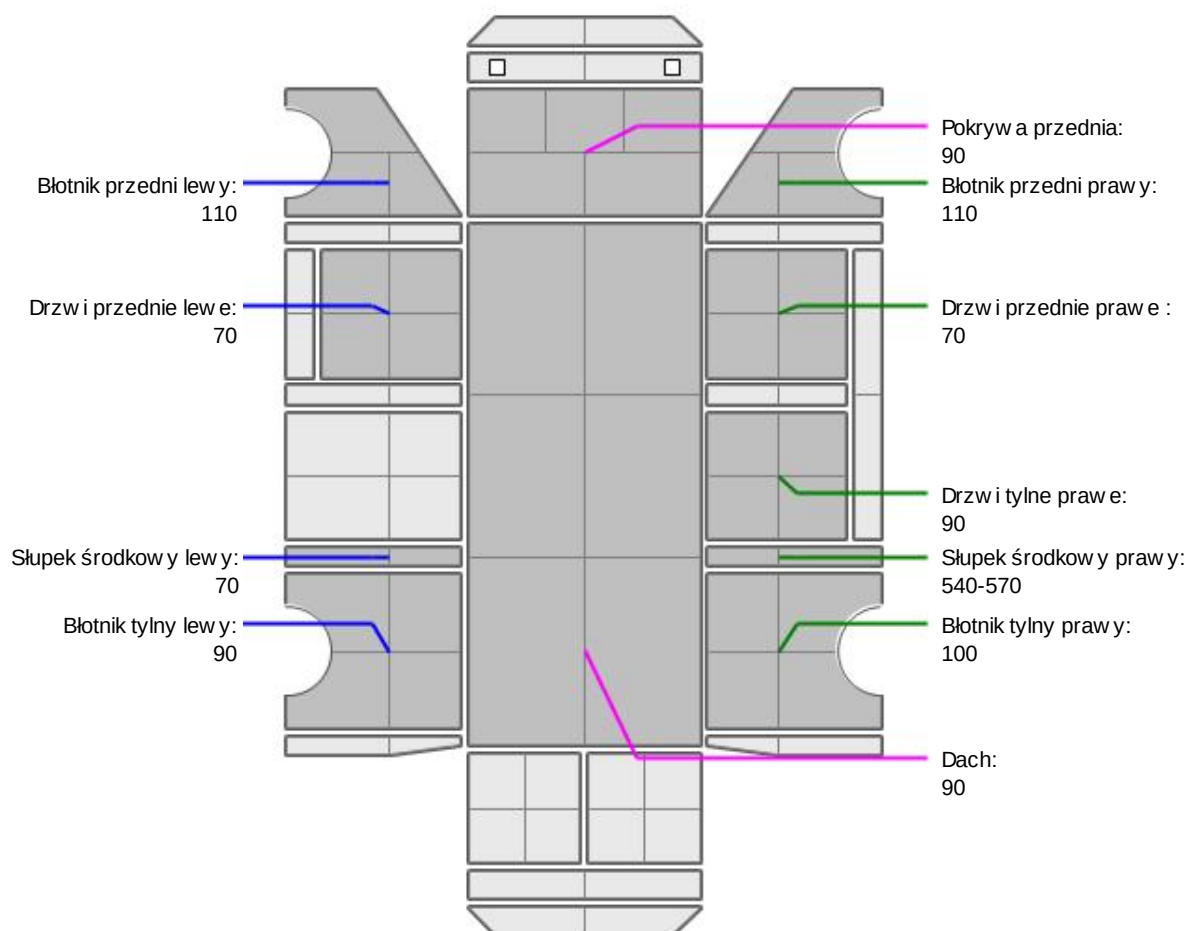
**NADWOZIE – Opis powłoki lakierowej**

| L.p. | Nazwa elementu | L / P | Grubość powłoki [μm] | Opis |
|---|---|---|---|---|
| 1 | Pokrywa przednia | | 90 | |
| 2 | Dach | | 90 | |
| 3 | Błotnik przedni | L | 110 | |
| 4 | Drzwi przednie | L | 70 | |
| 5 | Słupek środkowy | L | 70 | |
| 6 | Błotnik tylny | L | 90 | |
| 7 | Błotnik przedni | P | 110 | |
| 8 | Drzwi przednie | P | 70 | |
| 9 | Drzwi tylne | P | 90 | |
| 10 | Słupek środkowy | P | 540-570 | |
| 11 | Błotnik tylny | P | 100 | |
