## Poglądowy Raport Stanu Technicznego

Zadanie: Ocena stanu technicznego i określenie wartości rynkowej pojazdu

| DANE IDENTYFIKACYJNE POJAZDU | | Dane: [D] V-2025 | |
|---|---|---|---|
| Marka: | VOLKSWAGEN | Nr rejestracyjny: | WD0819H |
| Model pojazdu: | Crafter 35 TDI-CR MR`17 E6 3.5t | Nr Info-Ekspert: | 040-08617 |

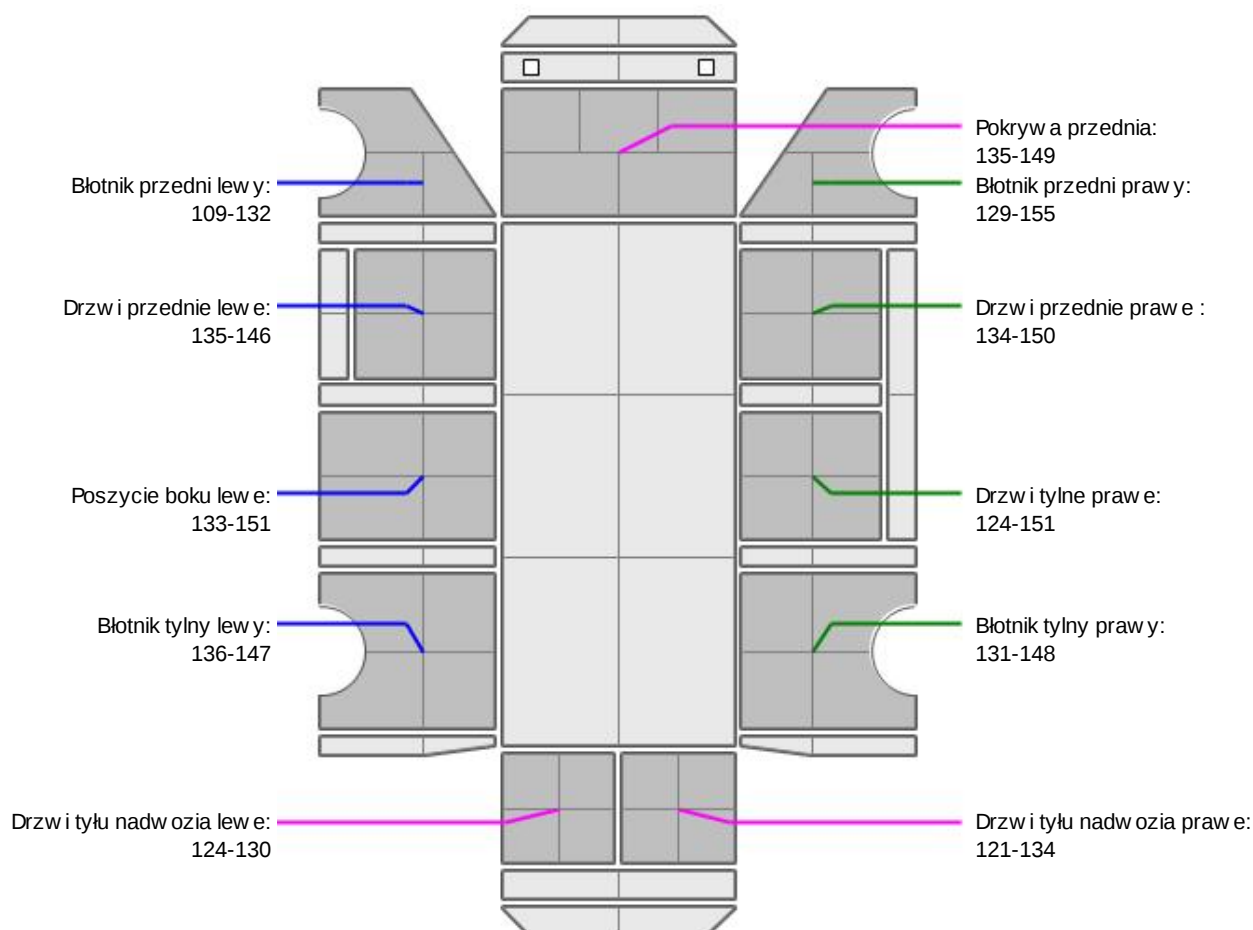
## NADWOZIE – Opis powłoki lakierowej

| L.p. | Nazwa elementu | L / P | Grubość powłoki [μm] | Opis |
|---|---|---|---|---|
| 1 | Pokrywa przednia | | 135-149 | |
| 2 | Błotnik przedni | L | 109-132 | |
| 3 | Drzwi przednie | L | 135-146 | |
| 4 | Poszycie boku | L | 133-151 | |
| 5 | Błotnik tylny | L | 136-147 | |
| 6 | Drzwi tyłu nadwozia | | 124-130 | |
| 7 | Błotnik przedni | P | 129-155 | |
| 8 | Drzwi przednie | P | 134-150 | |
| 9 | Drzwi tylne | P | 124-151 | |
| 10 | Błotnik tylny | P | 131-148 | |
| 11 | Drzwi tyłu nadwozia | | 121-134 | |
