## Poglądowy Raport Stanu Technicznego

Zadanie: Ocena stanu technicznego i określenie wartości rynkowej pojazdu

| DANE IDENTYFIKACYJNE POJAZDU | | Dane: [O] V-2025 | |
|---|---|---|---|
| Marka: | <b>JAGUAR</b> | Nr rejestracyjny: | <b>DW450JT</b> |
| Model pojazdu: | <b>XJ 2.7 Diesel MR`03 E4</b> | Nr Info-Ekspert: | <b>018-00172</b> |

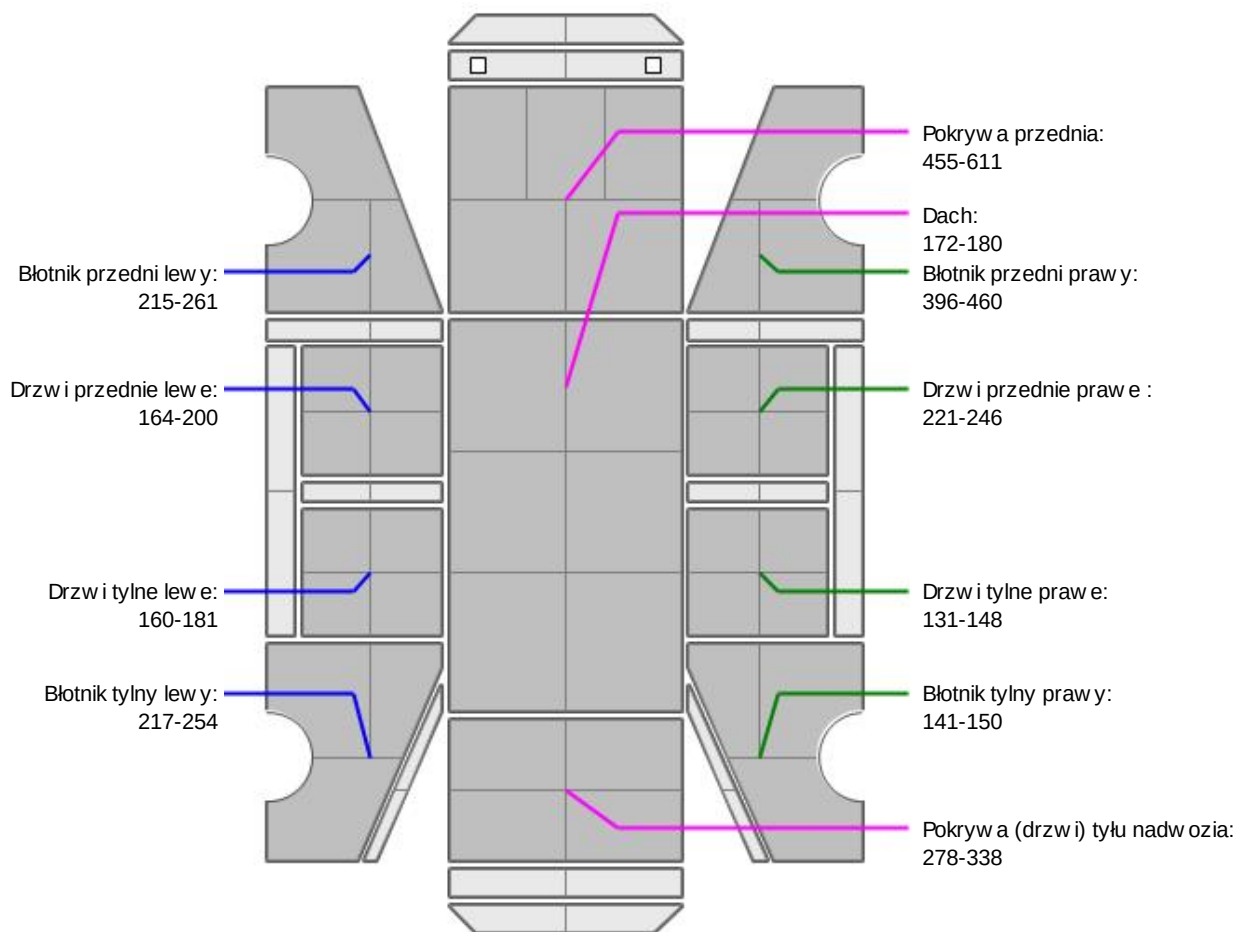
**KABINA KIEROWCY – Opis powłoki lakierowej**

| L.p. | Nazwa elementu | L / P | Grubość powłoki [μm] | Opis |
|---|---|---|---|---|
| 1 | Pokrywa przednia | | 455-611 | |
| 2 | Dach | | 172-180 | |
| 3 | Błotnik przedni | L | 215-261 | |
| 4 | Drzwi przednie | L | 164-200 | |
| 5 | Drzwi tylne | L | 160-181 | |
| 6 | Błotnik tylny | L | 217-254 | |
| 7 | Błotnik przedni | P | 396-460 | |
| 8 | Drzwi przednie | P | 221-246 | |
| 9 | Drzwi tylne | P | 131-148 | |
| 10 | Błotnik tylny | P | 141-150 | |
| 11 | Pokrywa (drzwi) tyłu nadwozia | | 278-338 | |
