## Poglądowy raport stanu technicznego

Zadanie: Ocena stanu technicznego i określenie wartości rynkowej pojazdu

| DANE IDENTYFIKACYJNE POJAZDU | | Dane: [O] V-2025 | |
|---|---|---|---|
| Marka: | HYUNDAI | Nr rejestracyjny: | RZ9361L |
| Model pojazdu: | i30 1.6 MR`15 E6 | Nr Info-Ekspert: | 016-01209 |

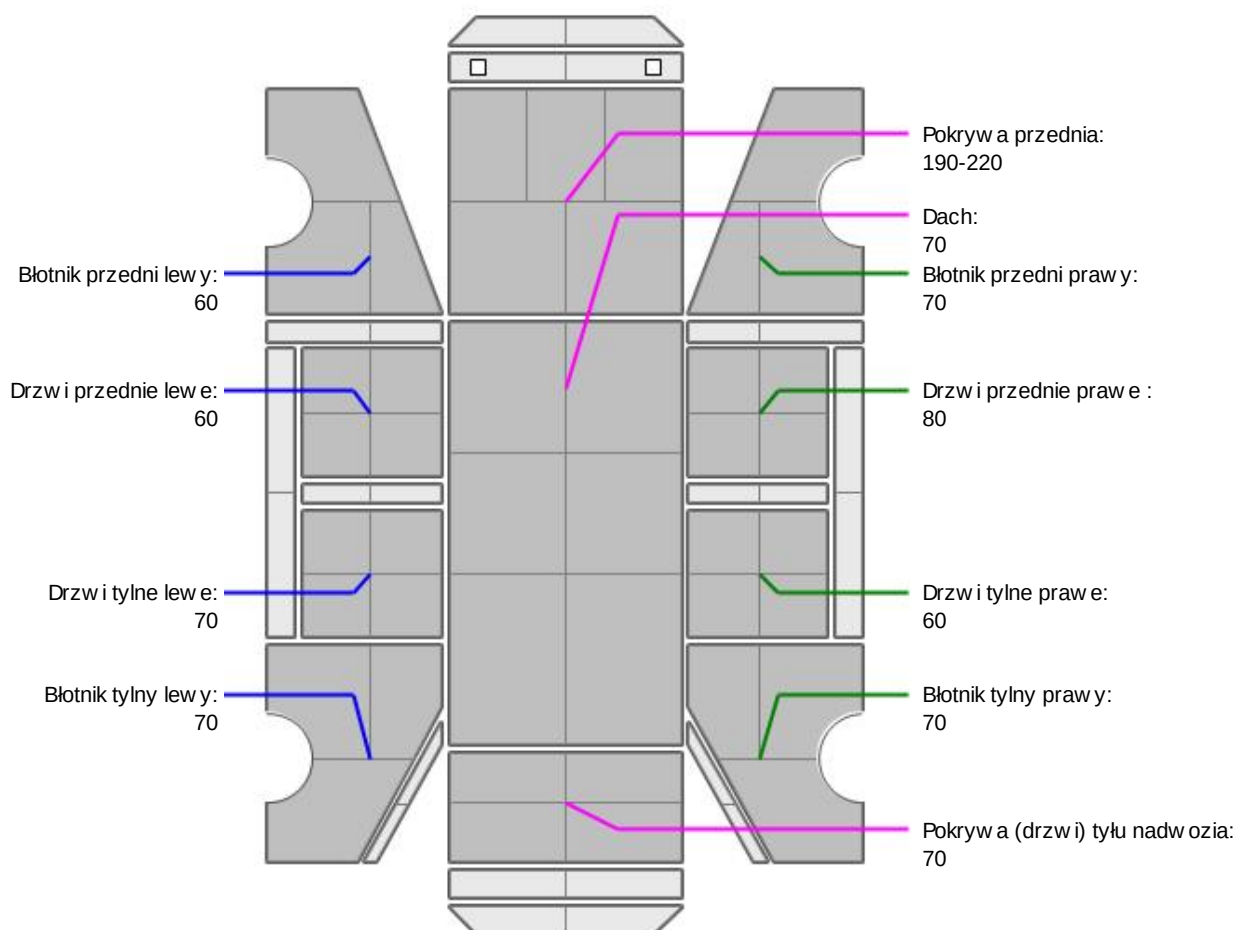
| L.p. | Nazwa elementu | L / P | Grubość powłoki [μm] | Opis |
| 1 | Pokrywa przednia | | 190-220 | |
| 2 | Dach | | 70 | |
| 3 | Błotnik przedni | L | 60 | |
| 4 | Drzwi przednie | L | 60 | |

| 5 | Drzwi tylne | L | 70 | |
| 6 | Błotnik tylny | L | 70 | |
| 7 | Błotnik przedni | P | 70 | |
| 8 | Drzwi przednie | P | 80 | |
| 9 | Drzwi tylne | P | 60 | |
| 10 | Błotnik tylny | P | 70 | |
| 11 | Pokrywa (drzwi) tyłu nadwozia | | 70 | |
