**OPINIA Nr: SKODA WI329JH**

Zadanie: Ocena stanu technicznego i określenie wartości rynkowej pojazdu

Model: Octavia III 1.5 TSI MR`18 E6

Nr rejestracyjny: WI329JH

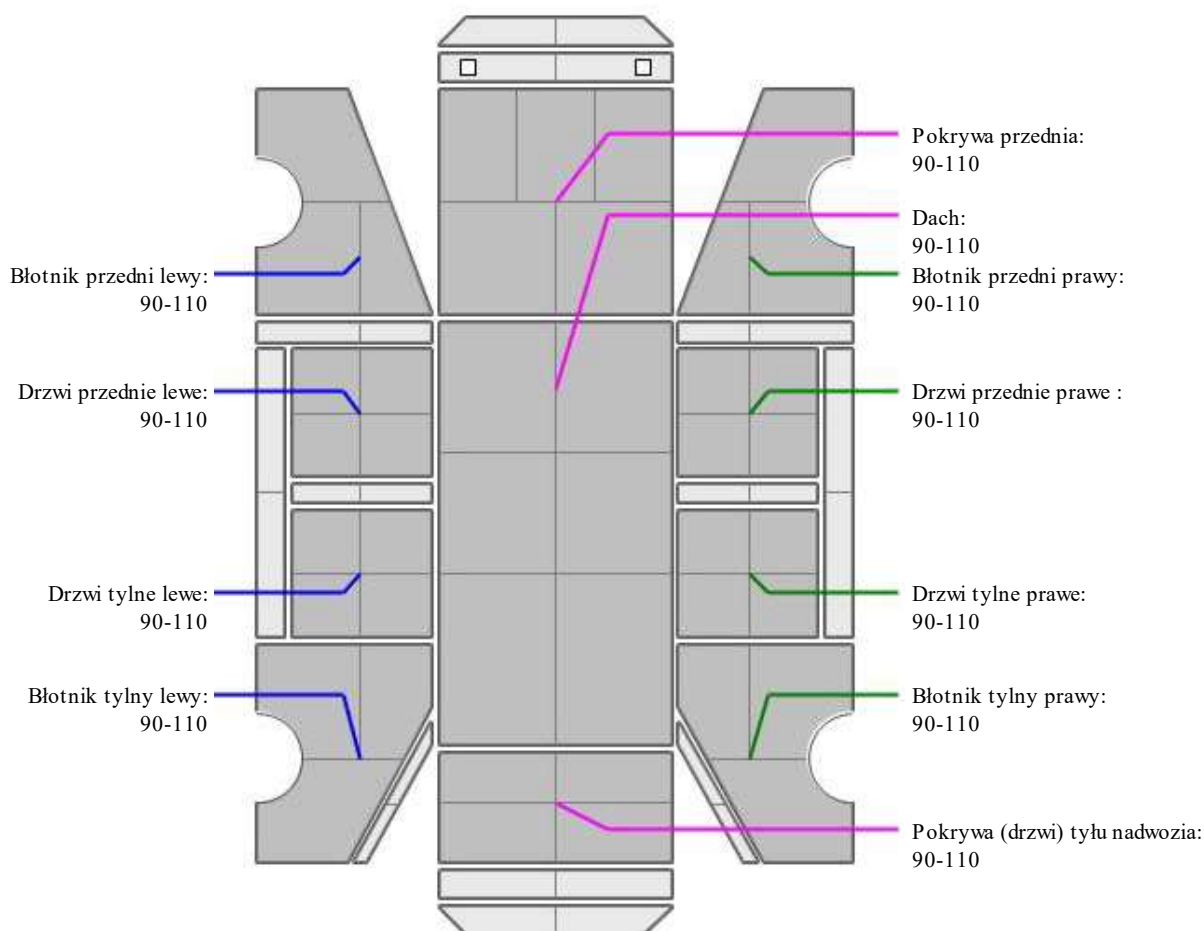
**OPIS POWŁOKI LAKIEROWEJ**

Podane przedziały grubości powłoki lakierowej, dotyczą punktów pomiarowych. Nie mogą być traktowane jako gwarancja, że grubość powłoki lakierowej w innych punktach nie wykracza poza te przedziały. Pomiar powłoki lakierowej został wykonany urządzeniem bedacym w posiadaniu rzeczoznawcy. Pomiar wykonany innym przyrządem może się różnić.
