## Poglądowy Raport Stanu Technicznego

Zadanie: Ocena stanu technicznego i określenie wartości rynkowej pojazdu

| DANE IDENTYFIKACYJNE POJAZDU | | Dane: [O] V-2025 | |
|---|---|---|---|
| Marka: | VOLKSWAGEN | Nr rejestracyjny: | PZ430XP |
| Model pojazdu: | Sharan PA 2.0 TDI-CR MR`16 E6 | Nr Info-Ekspert: | 040-10902 |

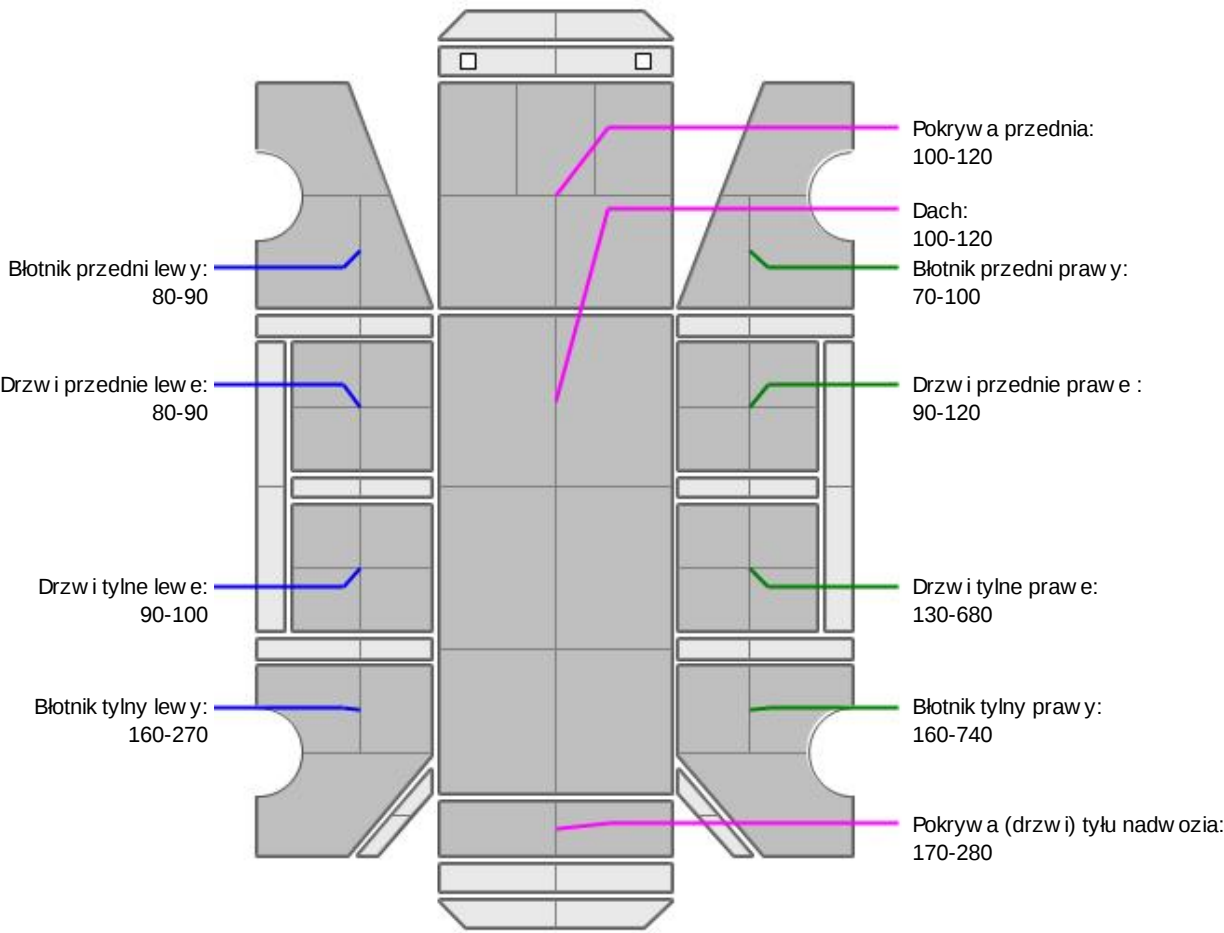
| L.p. | Nazwa elementu | L / P | Grubość powłoki [µm] | Opis |

| 6 | Błotnik tylny | L | 160-270 | |
| 9 | Drzwi tylne | P | 130-680 | |
| 10 | Błotnik tylny | P | 160-740 | |
| 11 | Pokrywa (drzwi) tyłu nadwozia | | 170-280 | |

Podane przedziały grubości powłoki lakierowej, dotyczą punktów pomiarowych. Nie mogą być traktowane jako gwarancja, że grubość powłoki lakierowej w innych punktach nie wykracza poza te przedziały. Pomiar powłoki lakierowej został wykonany urządzeniem będącym w posiadaniu rzeczoznawcy. Pomiar wykonany innym przyrządem może się różnić.

ü Rzecznawca podczas oględzin poza warsztatem nie jest w stanie stwierdzić wypadkowej przeszłości pojazdu. W przypadku podwyższonych wartości pomiarów powłoki lakierowej, konieczna jest ekspertyza w warunkach warsztatowych.
