## P o g l ą d o w y   R a p o r t   S t a n u   T e c h n i c z n e g o

Zadanie: Ocena stanu technicznego i określenie wartości rynkowej pojazdu

| DANE IDENTYFIKACYJNE POJAZDU | | Dane: [O] V-2025 | |
|---|---|---|---|
| Rodzaj pojazdu: | <b>Samochód osobowy</b> | VIN: | <b>U 5 Y H 1 5 1 1 A L L 1 1 3 1 4 3</b> |
| Marka: | <b>KIA</b> | Nr rejestracyjny: | <b>WM207KV</b> |

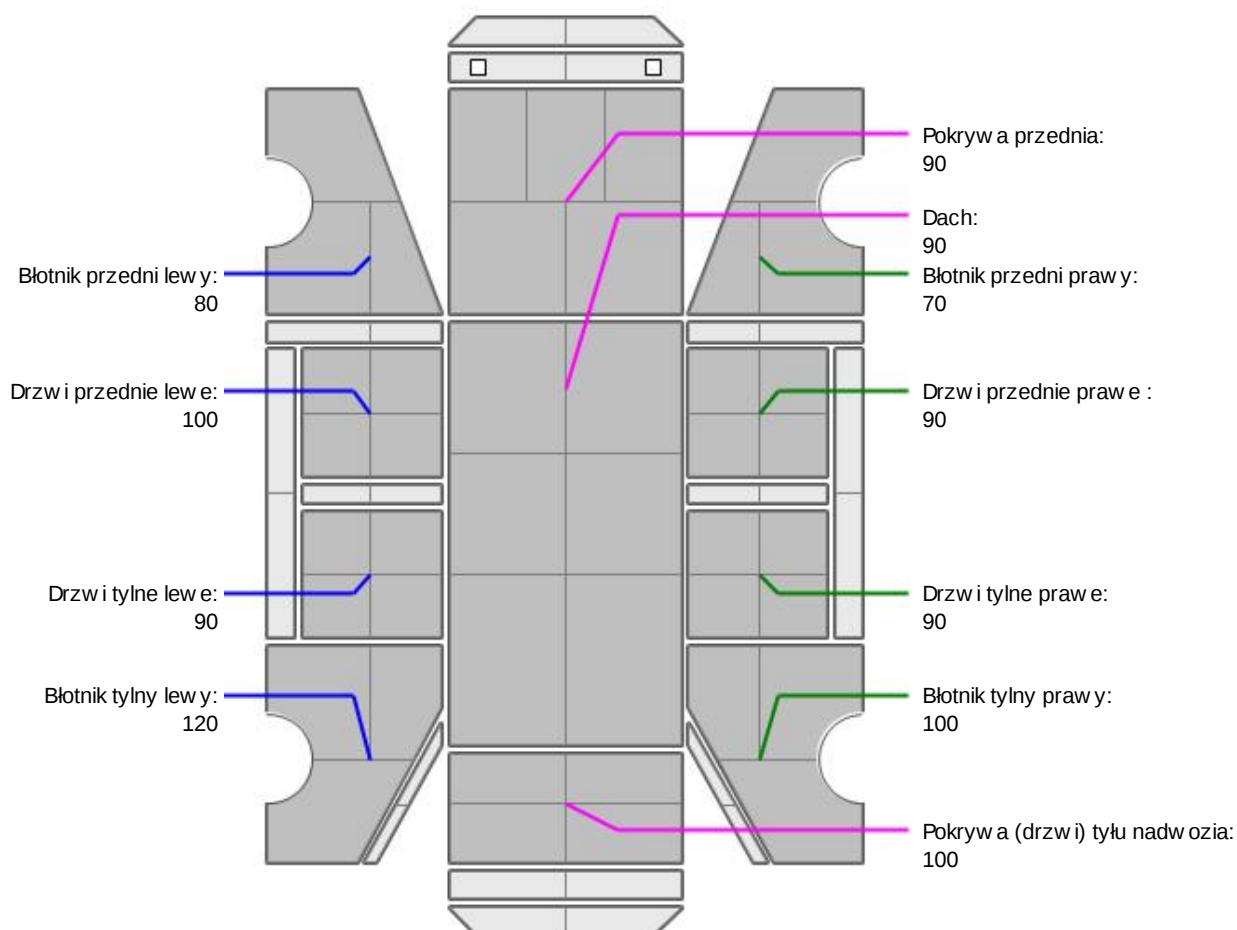
## NADWOZIE – Opis powłoki lakierowej

| L.p. | Nazwa elementu | L / P | Grubość powłoki [µm] | Opis |
| 1 | Pokrywa przednia | | 90 | |
| 2 | Dach | | 90 | |
| 3 | Błotnik przedni | L | 80 | |
| 4 | Drzwi przednie | L | 100 | |
| 5 | Drzwi tylne | L | 90 | |
| 6 | Błotnik tylny | L | 120 | |
| 7 | Błotnik przedni | P | 70 | |
| 8 | Drzwi przednie | P | 90 | |
| 9 | Drzwi tylne | P | 90 | |
| 10 | Błotnik tylny | P | 100 | |
| 11 | Pokrywa (drzwi) tyłu nadwozia | | 100 | |

Podane przedziały grubości powłoki lakierowej, dotyczą punktów pomiarowych. Nie mogą być traktowane jako gwarancja, że grubość powłoki lakierowej w innych punktach nie wykracza poza te przedziały. Pomiar powłoki lakierowej został wykonany urządzeniem będącym w posiadaniu rzeczoznawcy. Pomiar wykonany innym przyrządem może się różnić.
