## Poglądowy raport stanu technicznego

Zadanie: Ocena stanu technicznego i określenie wartości rynkowej pojazdu

| DANE IDENTYFIKACYJNE POJAZDU | | Dane: [T] V-2025 |
|---|---|---|
| Marka: | <b>BMW</b> | Nr rejestracyjny: <b>PZ4E123</b> |
| Model pojazdu: | <b>X5 Diesel MR`18 E6 G05</b> | Nr Info-Ekspert: <b>003-05767</b> |

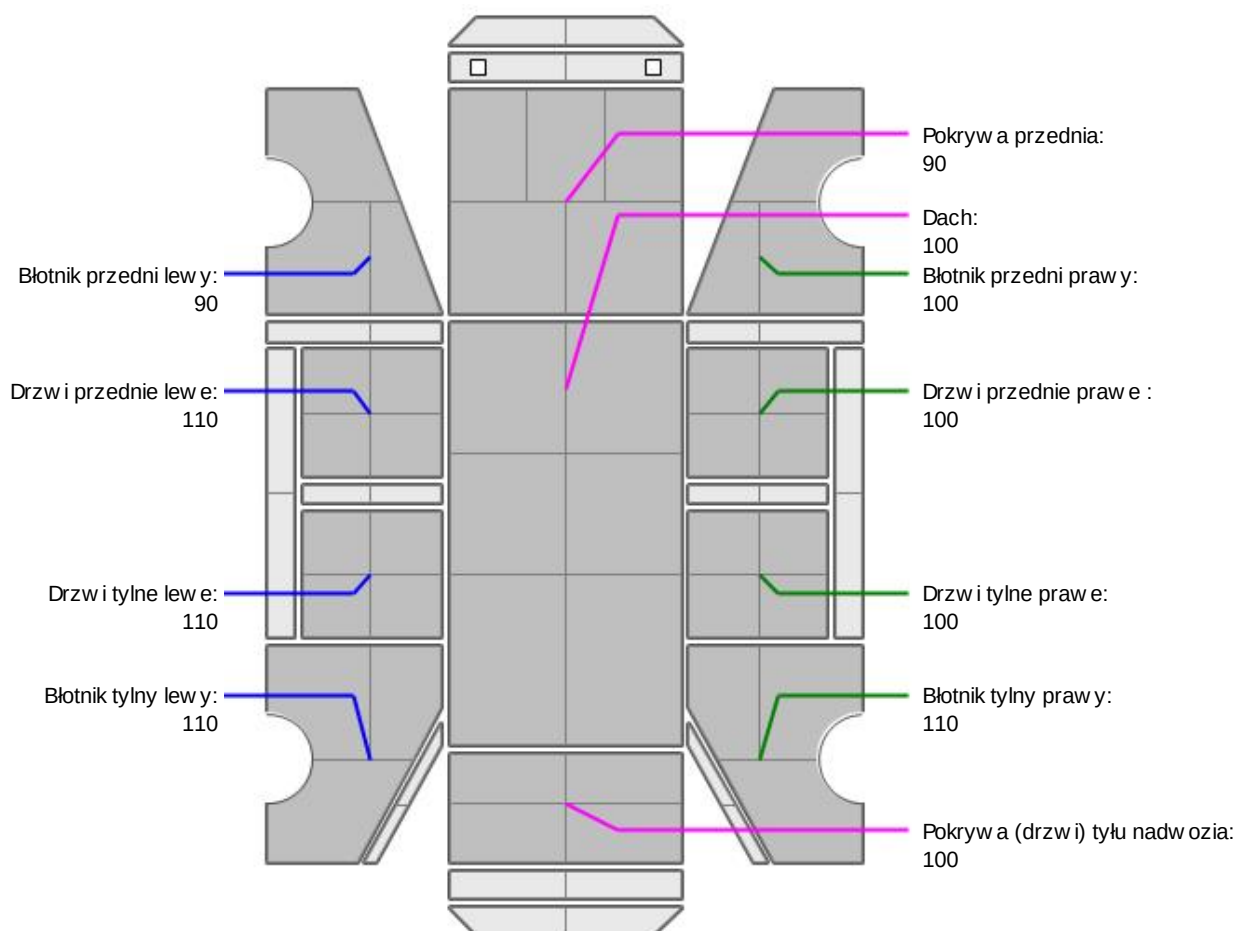
## NADWOZIE – Opis powłoki lakierowej

| L.p. | Nazwa elementu | L / P | Grubość powłoki [μm] | Opis |
| 1 | Pokrywa przednia | | 90 | |
| 2 | Dach | | 100 | |
| 3 | Błotnik przedni | L | 90 | |
| 4 | Drzwi przednie | L | 110 | |
| 5 | Drzwi tylne | L | 110 | |
| 6 | Błotnik tylny | L | 110 | |
| 7 | Błotnik przedni | P | 100 | |
| 8 | Drzwi przednie | P | 100 | |
| 9 | Drzwi tylne | P | 100 | |
| 10 | Błotnik tylny | P | 110 | |
| 11 | Pokrywa (drzwi) tyłu nadwozia | | 100 | |

Podane przedziały grubości powłoki lakierowej, dotyczą punktów pomiarowych. Nie mogą być traktowane jako gwarancja, że grubość powłoki lakierowej w innych punktach nie wykracza poza te przedziały. Pomiar powłoki lakierowej został wykonany urządzeniem będącym w posiadaniu rzeczoznawcy. Pomiar wykonany innym przyrządem może się różnić
