Nr zlecenia: 22/19/05/2025/CarArena STANDARD

## Poglądowy raport stanu technicznego

Zadanie: Ocena stanu technicznego i określenie wartości rynkowej pojazdu

| DANE IDENTYFIKACYJNE POJAZDU | | Dane: [O] V-2025 | |
|---|---|---|---|
| Model pojazdu: | Corolla 1.8 Hybrid MR`19 E6 | Nr Info-Ekspert: | 037-03193 |

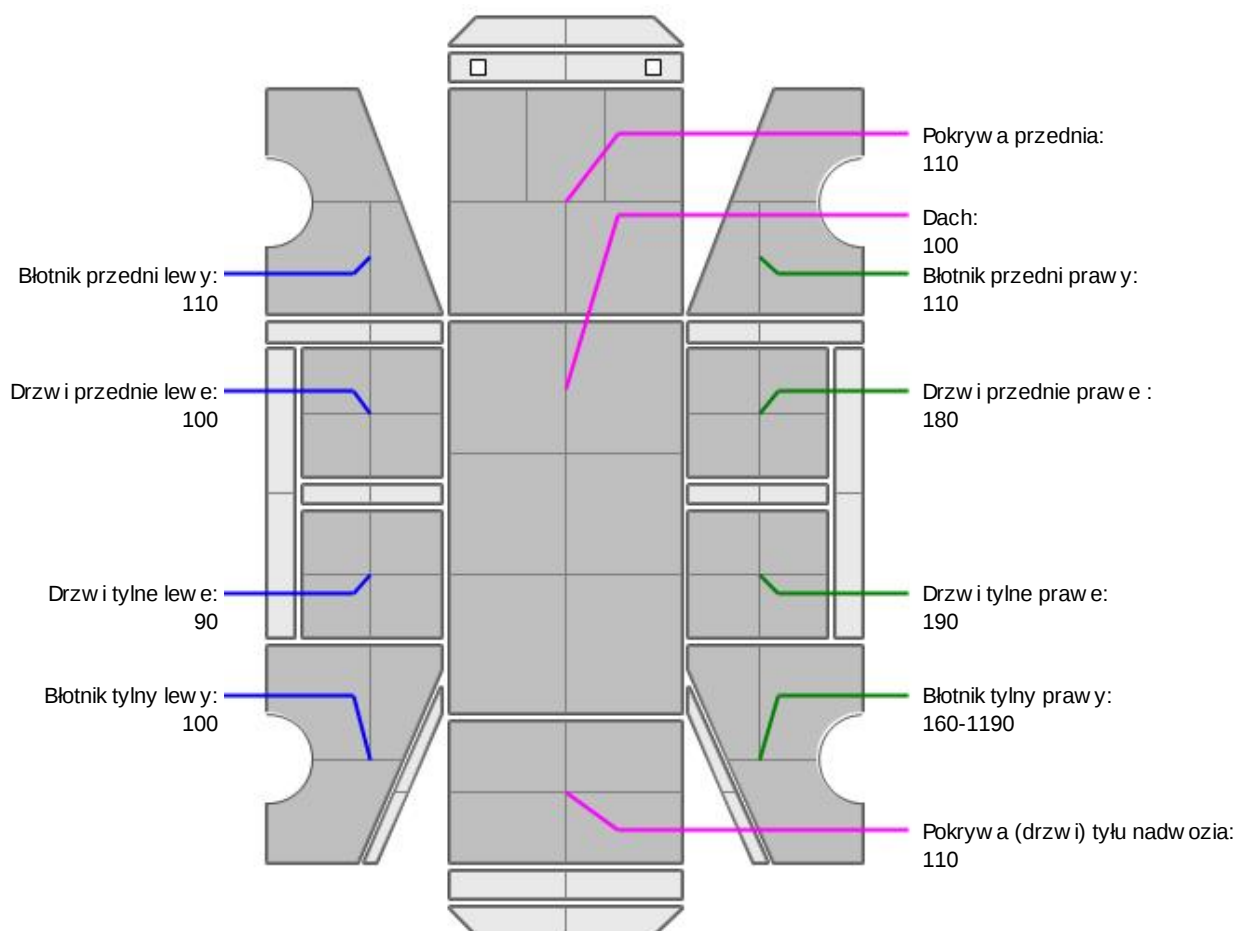
## KABINA KIEROWCY – Opis powłoki lakierowej

| L.p. | Nazwa elementu | L / P | Grubość powłoki [μm] | Opis |
| 1 | Pokrywa przednia | | 110 | |
| 2 | Dach | | 100 | |
| 3 | Błotnik przedni | L | 110 | |
| 4 | Drzwi przednie | L | 100 | |
| 5 | Drzwi tylne | L | 90 | |
| 6 | Błotnik tylny | L | 100 | |
| 7 | Błotnik przedni | P | 110 | |
| 8 | Drzwi przednie | P | 180 | |
| 9 | Drzwi tylne | P | 190 | |
| 10 | Błotnik tylny | P | 160-1190 | |
| 11 | Pokrywa (drzwi) tyłu nadwozia | | 110 | |

Podane przedziały grubości powłoki lakierowej, dotyczą punktów pomiarowych. Nie mogą być traktowane jako gwarancja, że grubość powłoki lakierowej w innych punktach nie wykracza poza te przedziały. Pomiar powłoki lakierowej został wykonany urządzeniem będącym w posiadaniu rzeczoznawcy. Pomiar wykonany innym przyrządem może się różnić
