Nr zlecenia: 34/22/05/2025/CarArena STANDARD

## Pogladowy raport stanu technicznego

Zadanie: Ocena stanu technicznego i określenie wartości rynkowej pojazdu

| DANE IDENTYFIKACYJNE POJAZDU | | Dane: [O] V-2025 | |
|---|---|---|---|
| Marka: | KIA | Nr rejestracyjny: | W422KV |

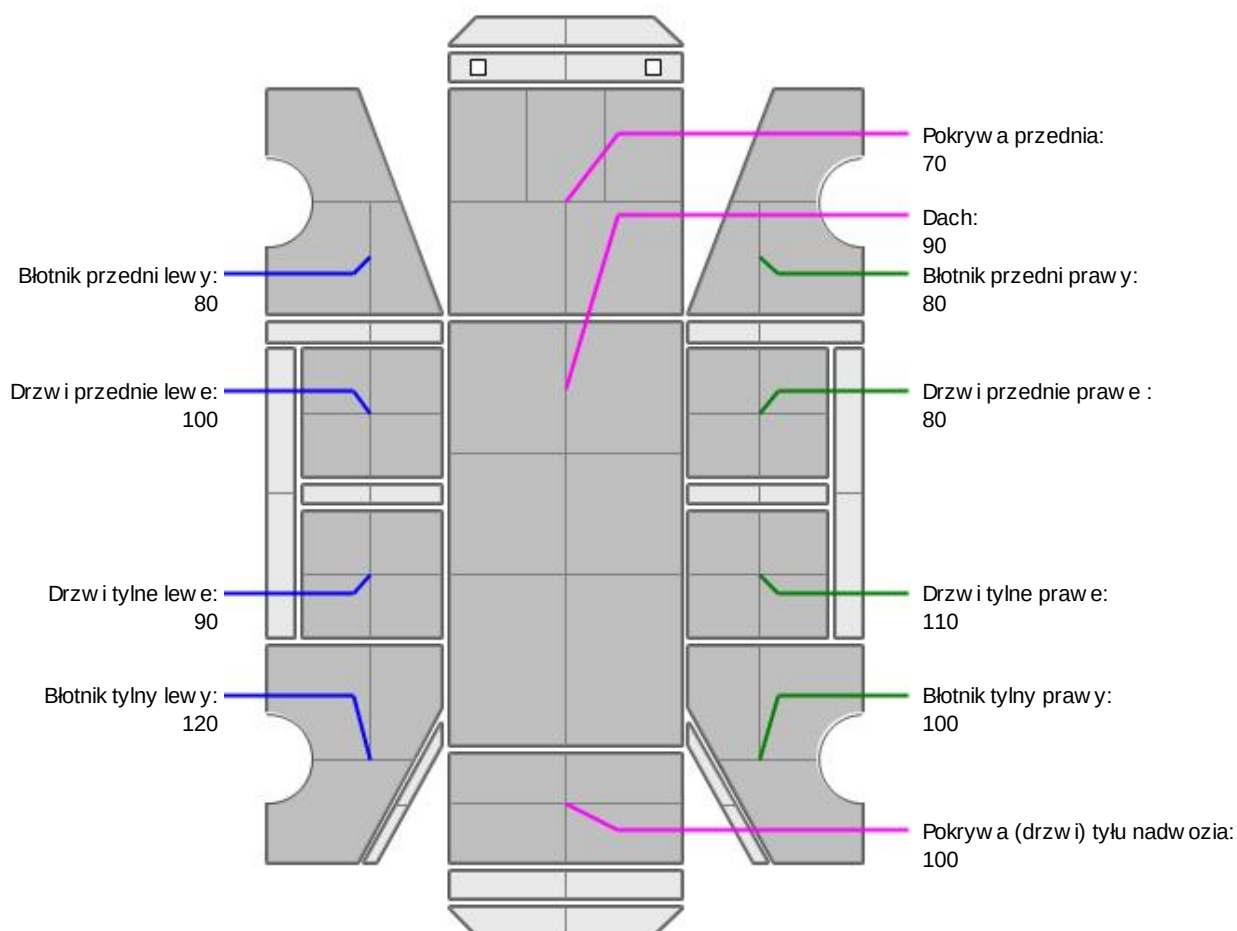
## NADWOZIE – Opis powłoki lakierowej

| L.p. | Nazwa elementu | L / P | Grubość powłoki [μm] | Opis |
|---|---|---|---|---|
| 1 | Pokrywa przednia | | 70 | |
| 2 | Dach | | 90 | |
| 3 | Błotnik przedni | L | 80 | |
| 4 | Drzwi przednie | L | 100 | |
| 5 | Drzwi tylne | L | 90 | |
| 6 | Błotnik tylny | L | 120 | |
| 7 | Błotnik przedni | P | 80 | |
| 8 | Drzwi przednie | P | 80 | |
| 9 | Drzwi tylne | P | 110 | |
| 10 | Błotnik tylny | P | 100 | |
| 11 | Pokrywa (drzwi) tyłu nadwozia | | 100 | |

Podane przedziały grubości powłoki lakierowej, dotyczą punktów pomiarowych. Nie mogą być traktowane jako gwarancja, że grubość powłoki lakierowej w innych punktach nie wykracza poza te przedziały. Pomiar powłoki lakierowej został wykonany urządzeniem będącym w posiadaniu rzeczoznawcy. Pomiar wykonany innym przyrządem może się różnić.
