## Poglądowy raport stanu technicznego

Zadanie: Ocena stanu technicznego i określenie wartości rynkowej pojazdu

| DANE IDENTYFIKACYJNE POJAZDU | | Dane: [O] V-2025 | |
|---|---|---|---|
| Marka: | SKODA | Nr rejestracyjny: | PO3UP79 |
| Model pojazdu: | Octavia IV 1.5 TSI MR`20 E6d | Nr Info-Ekspert: | 034-04396 |

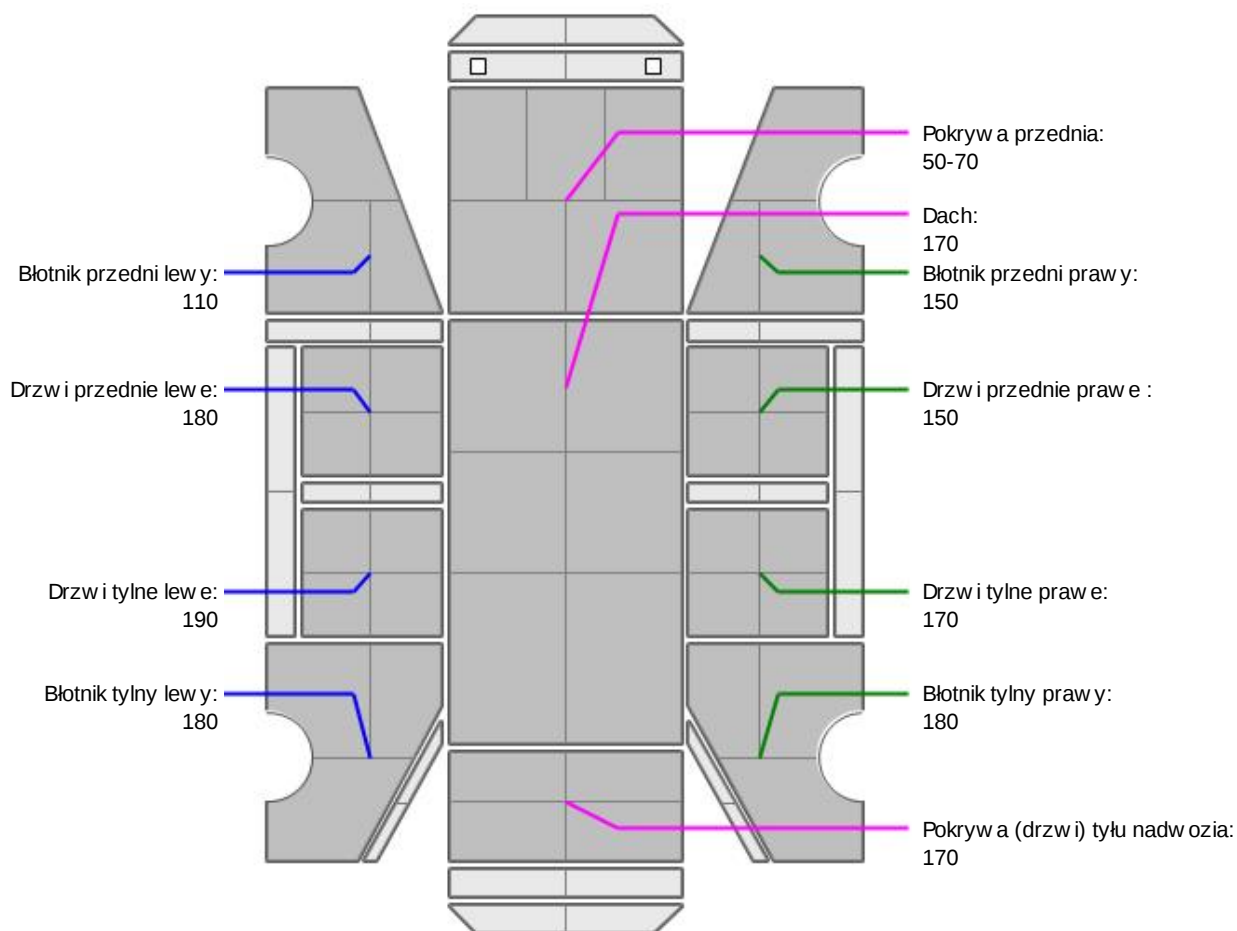
| L.p. | Nazwa elementu | L / P | Grubość powłoki<br>[ $\mu\text{m}$ ] | Opis |
| 1 | Pokrywa przednia | | 50-70 | |
| 2 | Dach | | 170 | |
| 3 | Błotnik przedni | L | 110 | |
| 4 | Drzwi przednie | L | 180 | |

| 5 | Drzwi tylne | L | 190 | |
| 6 | Błotnik tylny | L | 180 | |
| 7 | Błotnik przedni | P | 150 | |
| 8 | Drzwi przednie | P | 150 | |
| 9 | Drzwi tylne | P | 170 | |
| 10 | Błotnik tylny | P | 180 | |
| 11 | Pokrywa (drzwi) tyłu nadwozia | | 170 | |
